IGASAMEX

REPORTE DE PATRULLAJE DEL GASODUCTO

SISTEMA: Gas Natural de Otay, S. A. de C. V. PERIODO: 19-Jan-2014 18-Feb-2014 REV. 0
LLENADO POR: Luis Alberto Medina Montijo FRECUENCIA: MENSUAL RO-002

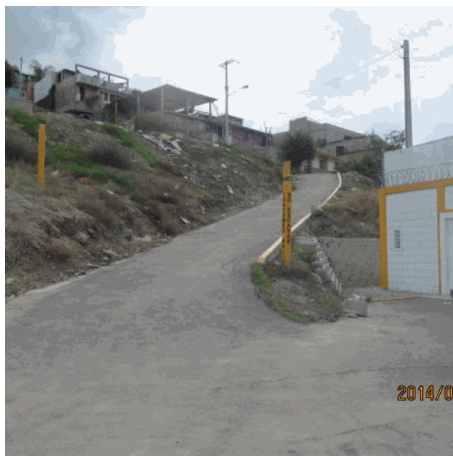
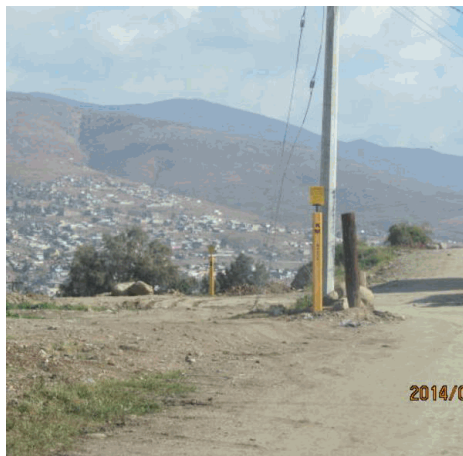
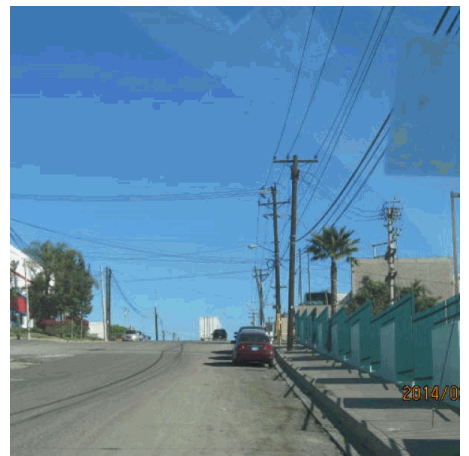
9.- Evidencias:

En buenas condiciones con calle Latinoamericana, calle internacional km 0+800, En el Km 2+220 con el Blvd. Bellas Artes, km 2+340 con calle 1 Nte .En el km 0+000 en Blvd Bellas Artes con km 0+350 en Calle 7 Norte y km 0+800 en Blvd Industrial se encuentran en buenas condiciones En el km 0+000 en Blvd Industrial y km 0+720 Av. Industrial.
