IGASAMEX

REPORTE DE PATRULLAJE DEL GASODUCTO

SISTEMA: Gas Natural de Otay, S. A. de C. V. PERIODO: 19-Feb-2014 18-Mar-2014 REV. 0
LLENADO POR: Luis Alberto Medina Montijo FRECUENCIA: MENSUAL RO-002

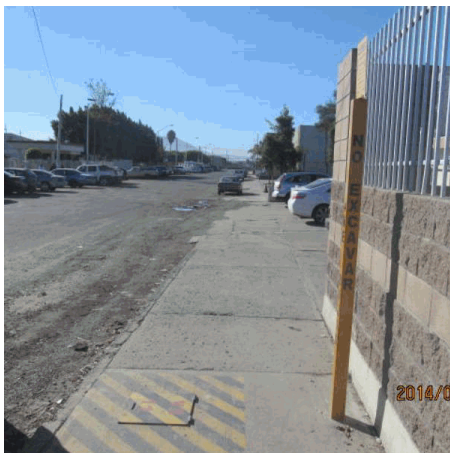
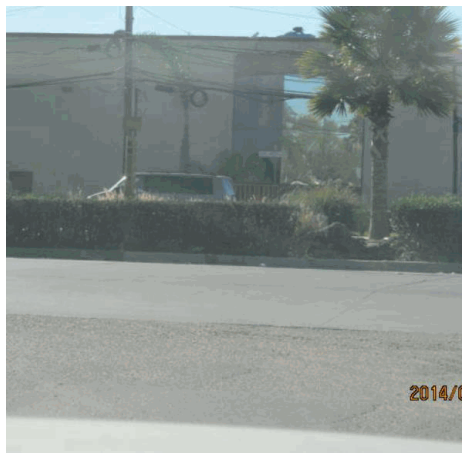
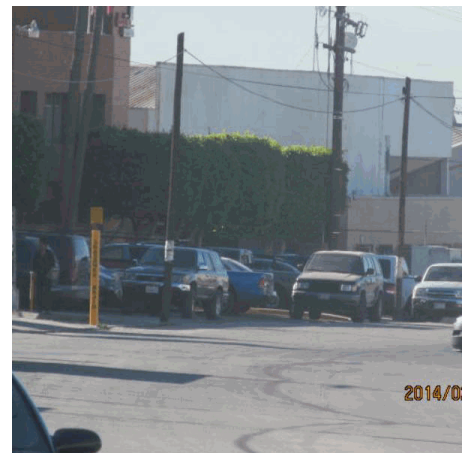
9.- Evidencias:

En buenas condiciones con calle Latinoamericana, calle internacional km 0+800,
En el Km 2+220 con el Blvd. Bellas Artes, km 2+340 con calle 1 Nte. En el km 0+000 en Blvd Bellas Artes con km 0+350 en Calle 7
Norte y km 0+800 en Blvd Industrial se encuentran en buenas condiciones En el km 0+000 en Blvd Industrial y km 0+720 Av.
Industrial.
