**REPORTE DE PATRULLAJE DEL GASODUCTO**

SISTEMA:	<u>Consumidora Gaspiq, S. A. de C. V.</u>	PERIODO:	<u>Mayo 2012</u>	REV. 0
LLENADO POR:	<u>Jose Carlos Perez Lara</u>	FRECUENCIA:	<u>MENSUAL</u>	RO-002

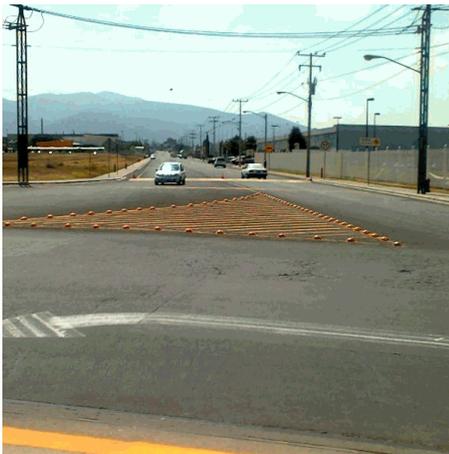
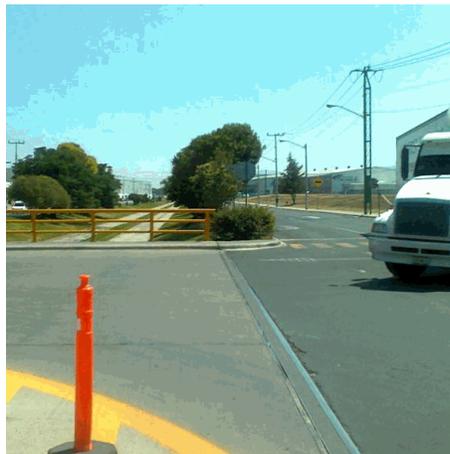
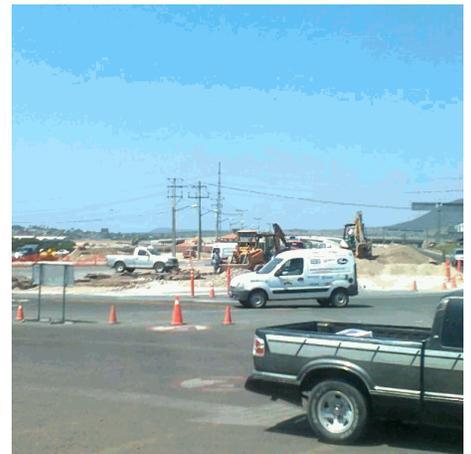
**9.- Evidencias:**

No Ay Irregularidades Ni Asentamientos o Excavaciones.
