REPORTE DE PATRULLAJE DEL GASODUCTO

SISTEMA: Consumidora Gaspiq, S. A. de C. V. PERIODO: Julio 2012 REV. 0
 LLENADO POR: Jose Carlos Perez Lara FRECUENCIA: MENSUAL RO-002

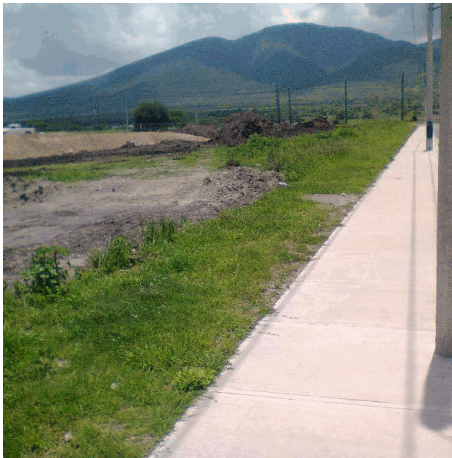
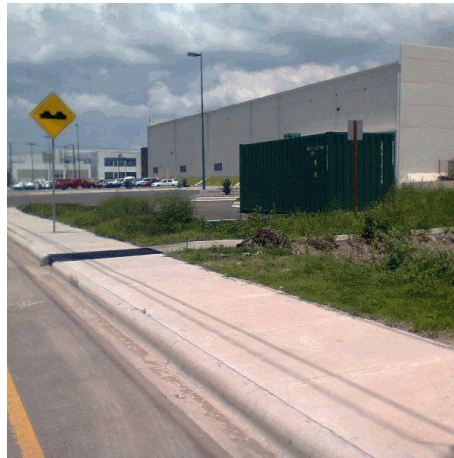
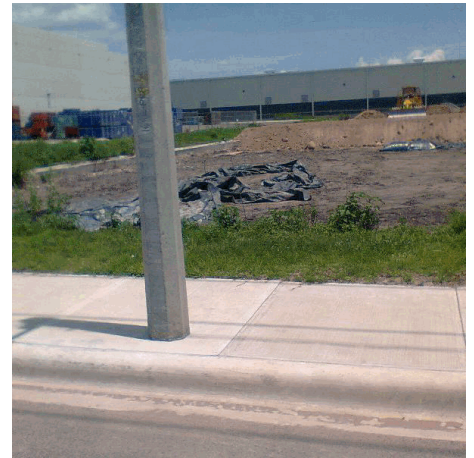
9.- Evidencias:

5.- Asentamientos irregulares o construcciones nuevas:
Se Coloco Un Poste De Energia Electrica A Cambio De Otro Diferente.

8.- Comentarios adicionales:
El Poste Que Se Coloco Fue Puesto En El Mismo Sitio Donde Se Encontraba El Que Quitaron.
