**REPORTE DE PATRULLAJE DEL GASODUCTO**

SISTEMA:	<u>Consumidora Gaspiq, S. A. de C. V.</u>	PERIODO:	<u>Agosto 2012</u>	REV. 0
LLENADO POR:	<u>Jose Carlos Perez Lara</u>	FRECUENCIA:	<u>MENSUAL</u>	RO-002

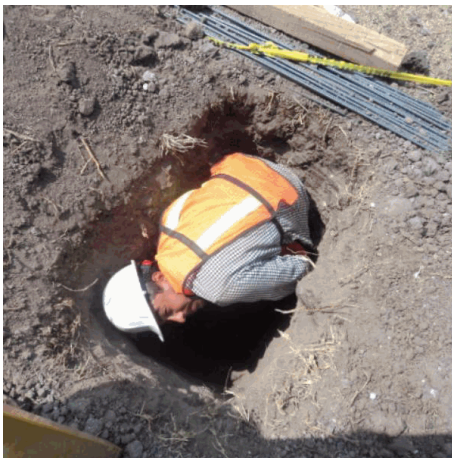
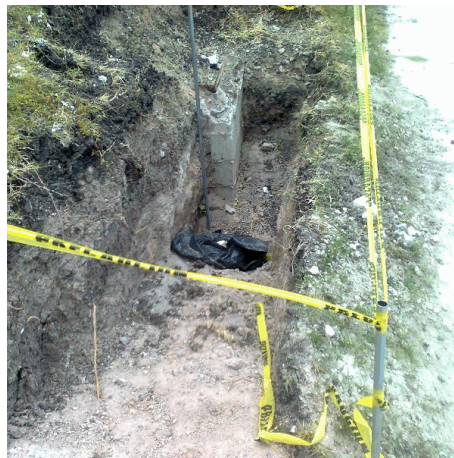
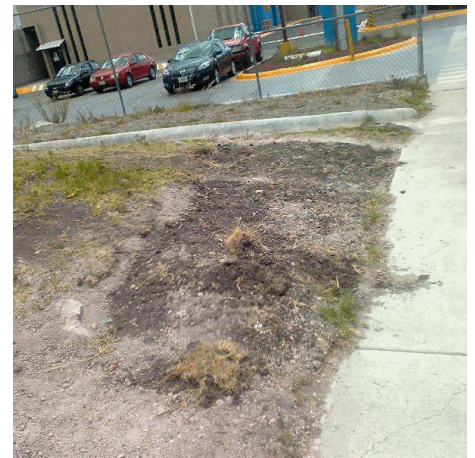
**9.- Evidencias:**

Se Realizaron Cruzamientos De Ductos De Drenajes En Las Ampliaciones Del Parque Al Fondo Del Mismo.
