**REPORTE DE PATRULLAJE DEL GASODUCTO**

SISTEMA:	<u>Consumidora Gaspiq, S. A. de C. V.</u>	PERIODO:	<u>Octubre 2012</u>	REV. 0
LLENADO POR:	<u>Jose Carlos Perez Lara</u>	FRECUENCIA:	<u>MENSUAL</u>	RO-002

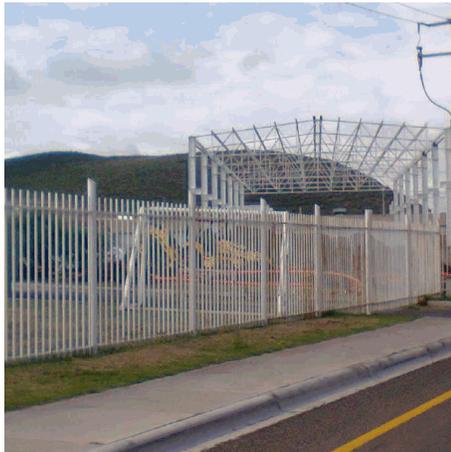
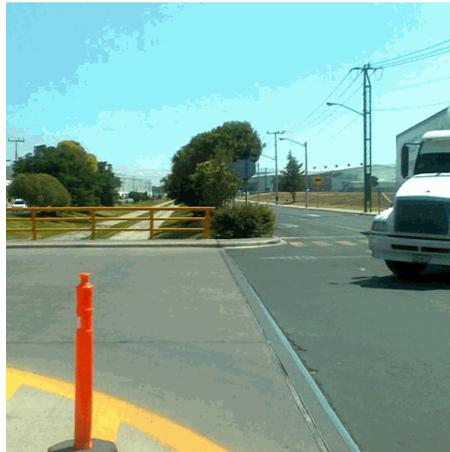
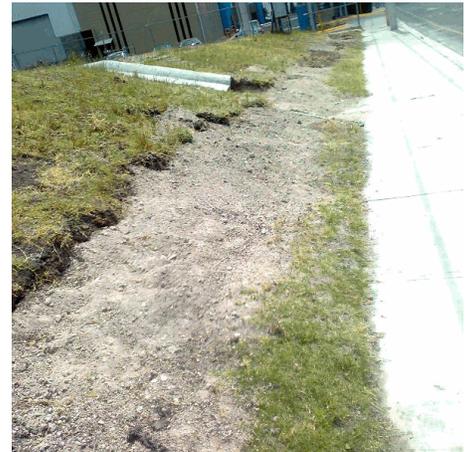
**9.- Evidencias:**

- a) Cantidad de postes faltantes: 8
- b) Cantidad de placas faltantes: 2
