**REPORTE DE PATRULLAJE DEL GASODUCTO**

SISTEMA:	<u>Consumidora Gaspiq, S. A. de C. V.</u>	PERIODO:	<u>Noviembre 2012</u>	REV. 0
LLENADO POR:	<u>Jose Carlos Perez Lara</u>	FRECUENCIA:	<u>MENSUAL</u>	RO-002

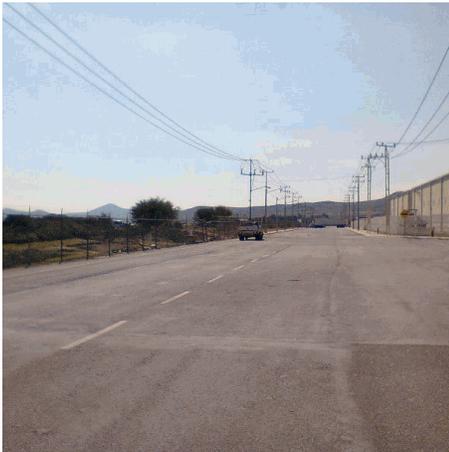
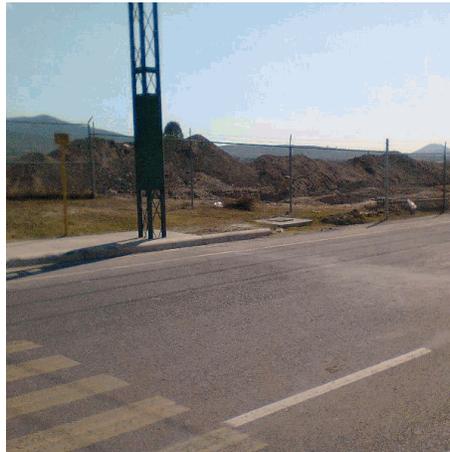
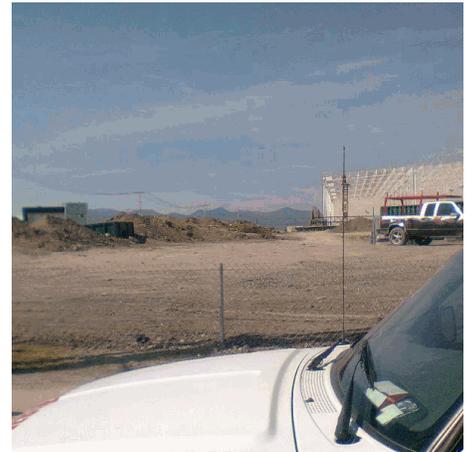
**9.- Evidencias:**

**5.- Asentamientos irregulares o construcciones nuevas:**  
Se Amplía Parque al Otro Extremo Y Se Extiende la Linea.

**6.- Numero de cruzamientos o excavaciones:**  
Se Cruza Ducto de Agua Por Extensión Del parque.

**8.- Comentarios adicionales:**  
Por Construcciones y Ampliaciones En El Parque Se Están Empezando A Requerir Cruces DE Servicios Por Localizaciones Del Ducto.
