REPORTE DE PATRULLAJE DEL GASODUCTO

SISTEMA:	<u>Consumidora Gaspiq, S. A. de C. V.</u>	PERIODO:	<u>Enero 2013</u>	REV. 0
LLENADO POR:	<u>Jose Carlos Perez Lara</u>	FRECUENCIA:	<u>MENSUAL</u>	RO-002

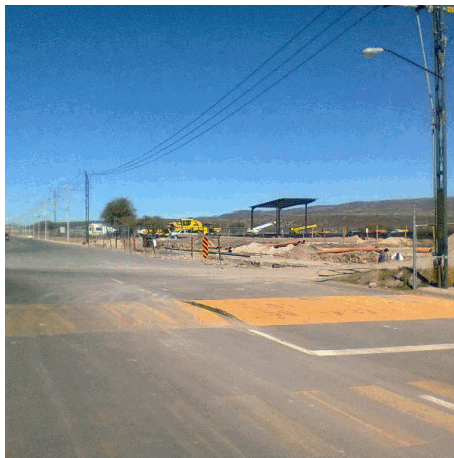
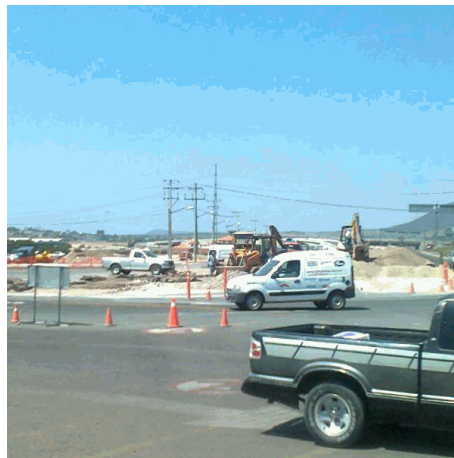
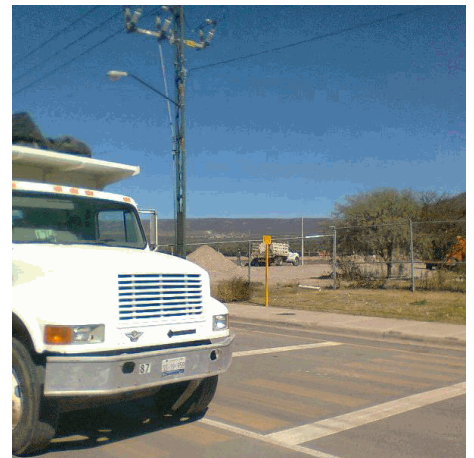
9.- Evidencias:

a) Cantidad de postes faltantes: 10

b) Cantidad de placas faltantes: 5

5.- Asentamientos irregulares o construcciones nuevas:
Ampliaciones De Plantas y Mejoramiento De Suelos.

8.- Comentarios adicionales:
SE Realizan Mejoramientos De Suelos y Ampliaciones De Plantas.
