REPORTE DE PATRULLAJE DEL GASODUCTO

| SISTEMA: | <u>Consumidora Gaspiq, S. A. de C. V.</u> | PERIODO: | <u>Febrero 2013</u> | REV. 0 |
| LLENADO POR: | <u>Jose Carlos Perez Lara</u> | FRECUENCIA: | <u>MENSUAL</u> | RO-002 |

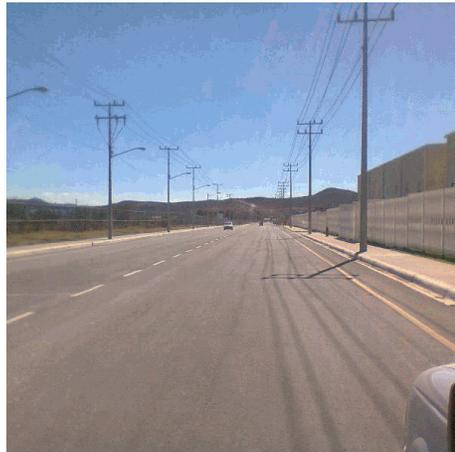
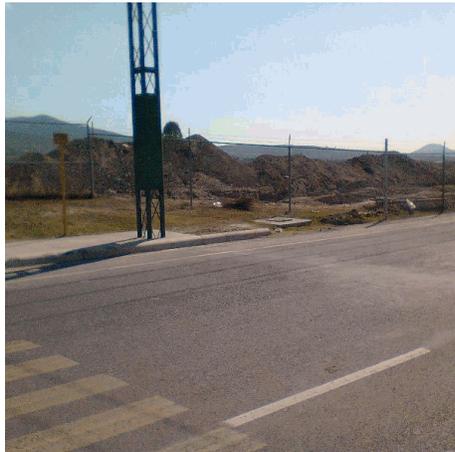
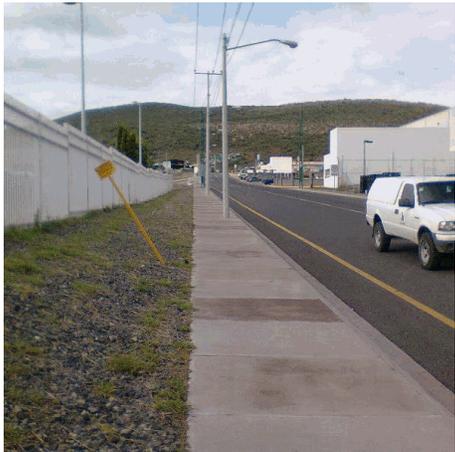
9.- Evidencias:

8.- Comentarios adicionales:
Se Están Empezando La Realización De Sondeos Por Cruces De Servicios y Mejoramiento De Suelo Por Plantas Nuevas o Ampliación De Algunas.
