**REPORTE DE PATRULLAJE DEL GASODUCTO**

SISTEMA: Consumidora Gaspiq, S. A. de C. V. PERIODO: Mayo 2013 **REV. 0**  
 LLENADO POR: Jose Carlos Perez Lara FRECUENCIA: MENSUAL **RO-002**

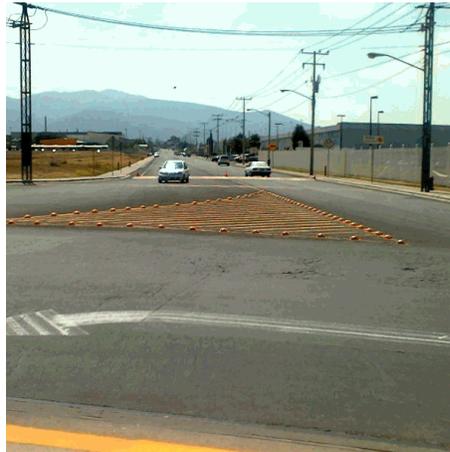
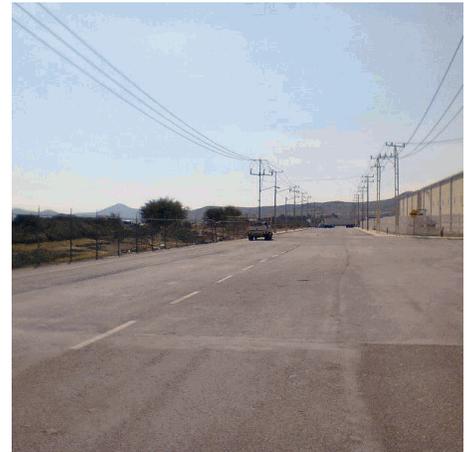
**9.- Evidencias:**

**3.- Señalización del gasoducto**  
 a) Cantidad de postes faltantes: 15  
 b) Cantidad de placas faltantes: 10
