**REPORTE DE PATRULLAJE DEL GASODUCTO**

SISTEMA:	<u>Consumidora Gaspiq, S. A. de C. V.</u>	PERIODO:	<u>Octubre 2013</u>	REV. 0
LLENADO POR:	<u>Jose Carlos Perez Lara</u>	FRECUENCIA:	<u>MENSUAL</u>	RO-002

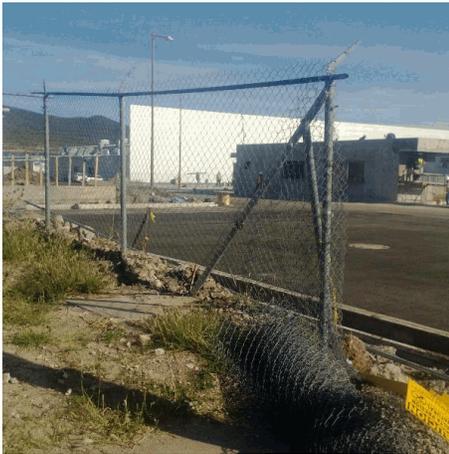
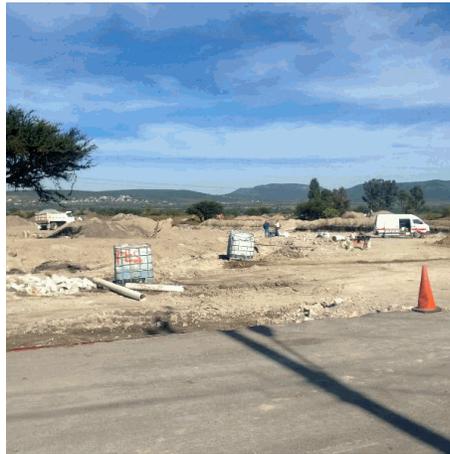
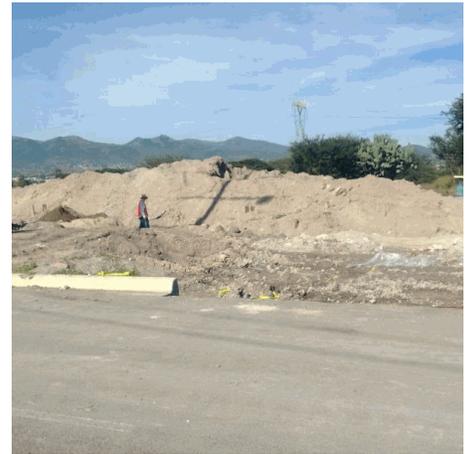
**9.- Evidencias:**

a) Cantidad de postes faltantes: 2

b) Cantidad de placas faltantes: 7

Se amplia parque al otro extremo y se mejora carretera 57.
