REPORTE DE PATRULLAJE DEL GASODUCTO

SISTEMA: Consumidora Gaspiq, S. A. de C. V. PERIODO: Noviembre 2013 REV. 0
 LLENADO POR: Jose Carlos Perez Lara FRECUENCIA: MENSUAL RO-002

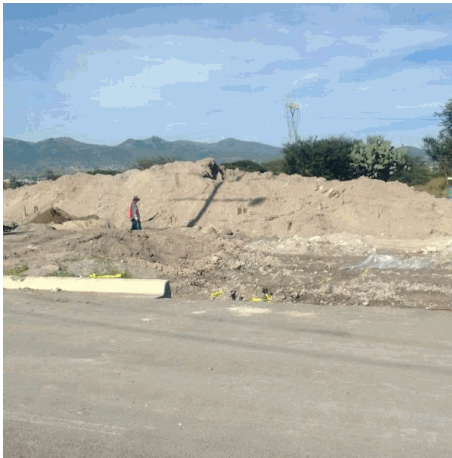
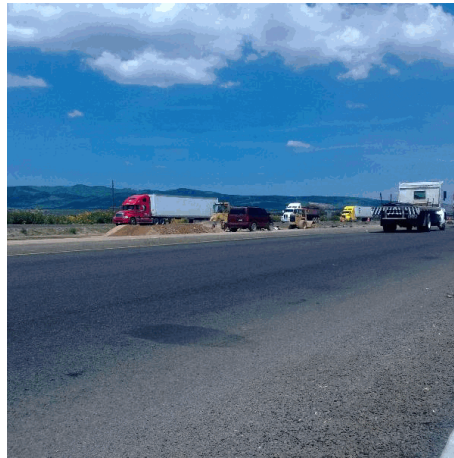
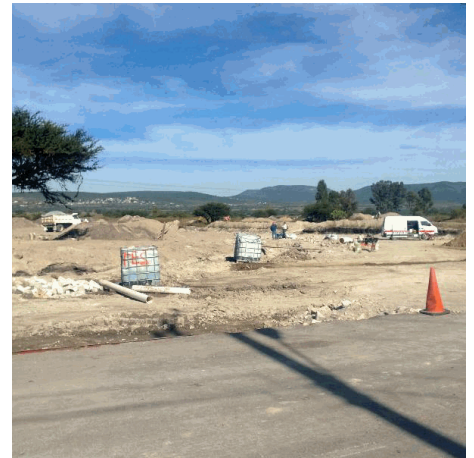
9.- Evidencias:

3.- Señalización del gasoducto
 a) Cantidad de postes faltantes: 1
 b) Cantidad de placas faltantes: 8

5.- Asentamientos irregulares o construcciones nuevas:
Se amplia parque al otro extremo y se mejora carretera 57.

8.- Comentarios adicionales:
Siguen los mejoramientos de la carretera 57 y la urbanización del polígono del otro extremo del Parque Industrial.
