REPORTE DE PATRULLAJE DEL GASODUCTO

| SISTEMA: | <u>Consumidora Gaspiq, S. A. de C. V.</u> | PERIODO: | <u>Diciembre 2013</u> | REV. 0 |

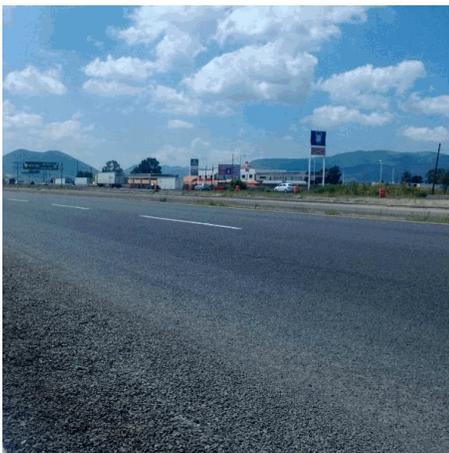
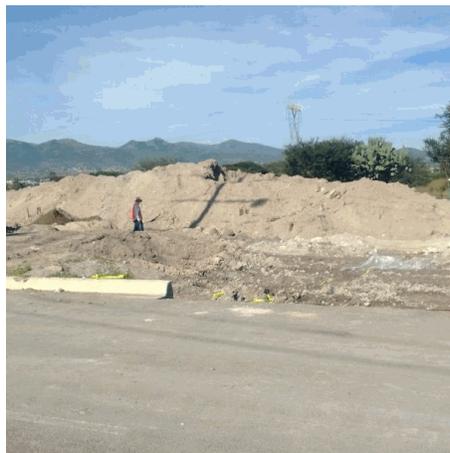
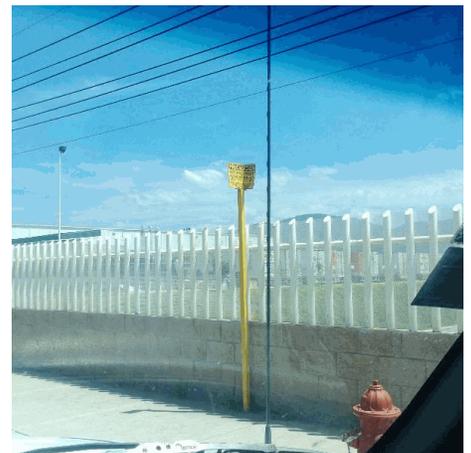
9.- Evidencias:

a) Cantidad de postes faltantes: 3

b) Cantidad de placas faltantes: 4

5.- Asentamientos irregulares o construcciones nuevas:
Se amplia parque al otro extremo y se mejora carretera 57.

6.- Numero de cruzamientos o excavaciones:
Cruces De Servicios.
