REPORTE DE PATRULLAJE DEL GASODUCTO

SISTEMA:	Consumidora Gaspiq, S. A. de C. V.	PERIODO:	10-Jan-2014 10-Feb-2014	REV. 0
LLENADO POR:	Jose Carlos Perez Lara	FRECUENCIA:	MENSUAL	RO-002

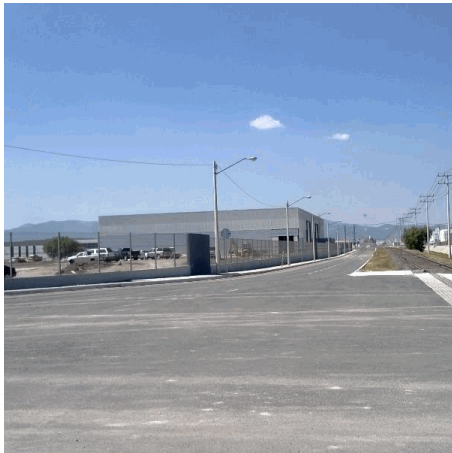
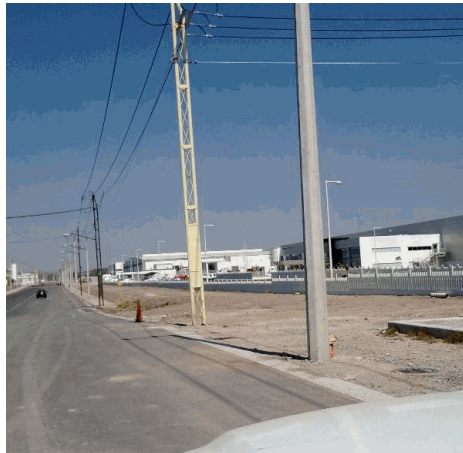
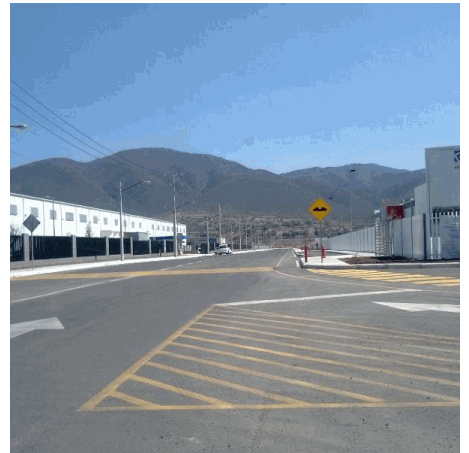
9.- Evidencias:

a) Cantidad de postes faltantes: 6

b) Cantidad de placas faltantes: 7

5.- Asentamientos irregulares o construcciones nuevas:
Ampliaciones De Plantas y Mejoramiento De Suelos.
