REPORTE DE PATRULLAJE DEL GASODUCTO

SISTEMA:	Consumidora Gaspiq, S. A. de C. V.	PERIODO:	07-Mar-2014 06-Apr-2014	REV. 0
LLENADO POR:	Ricardo Martinez Galicia	FRECUENCIA:	MENSUAL	RO-002

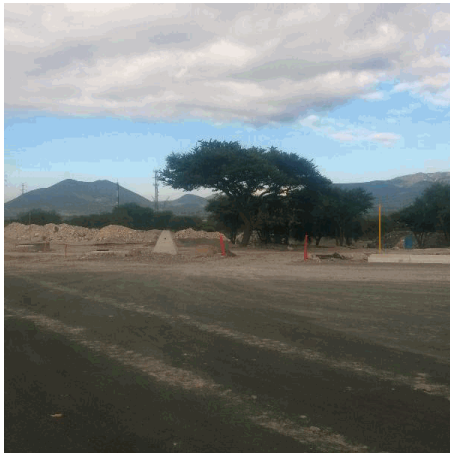
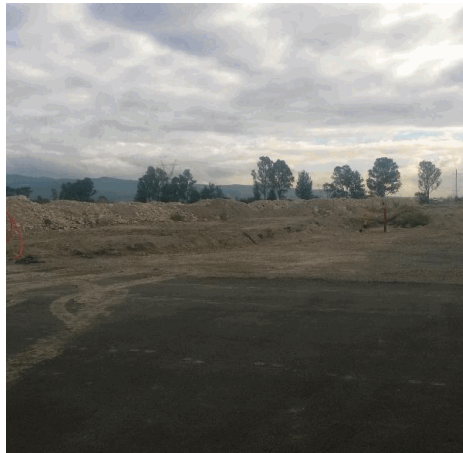
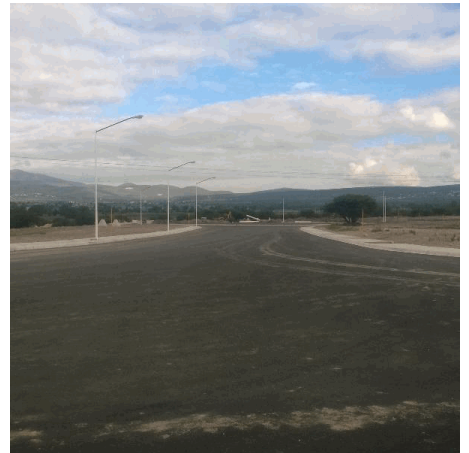
9.- Evidencias:

a) Cruces carreteros:
VISIBLES Y EN BUEN ESTADO

b) Cruces de ferrocarril:
VISIBLES Y EN BUEN ESTADO
