**IGASAMEX**

**REPORTE DE PATRULLAJE DEL GASODUCTO**

SISTEMA:	Consumidora Gaspiq, S. A. de C. V.	PERIODO:	07-May-2014 06-Jun-2014	<b>REV. 0</b>
LLENADO POR:	Ricardo Martinez Galicia	FRECUENCIA:	MENSUAL	<b>RO-002</b>

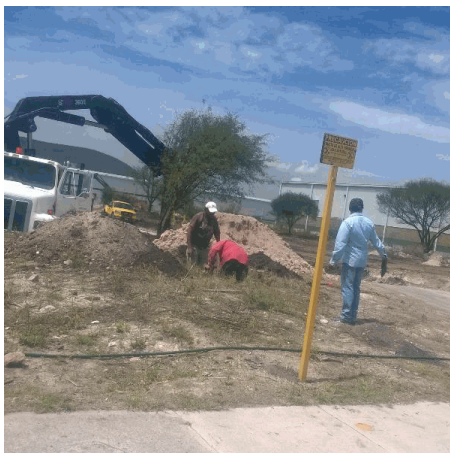
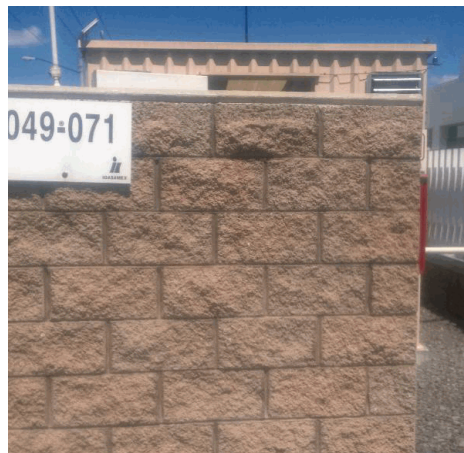
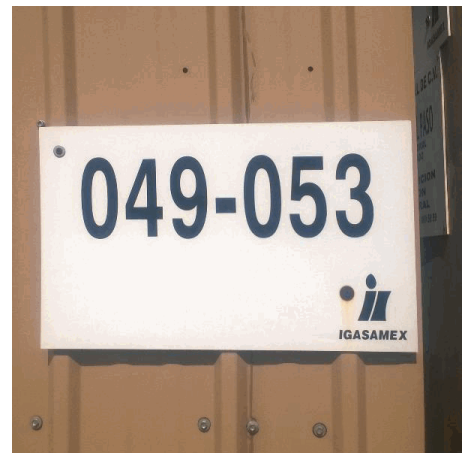
**9.- Evidencias:**

SE REMUEVEN ARBOLES CERCA DEL DUCTO DE GAS FRENTE DEL USUARIO DE BRAVO ENERGY SIN AFECTACION  
ALGUNA
