REPORTE DE PATRULLAJE DEL GASODUCTO

SISTEMA: Consumidora Gaspiq, S. A. de C. V. PERIODO: 07-Dec-2014 06-Jan-2015 REV. 0
LLENADO POR: Ricardo Martinez Galicia FRECUENCIA: MENSUAL RO-002

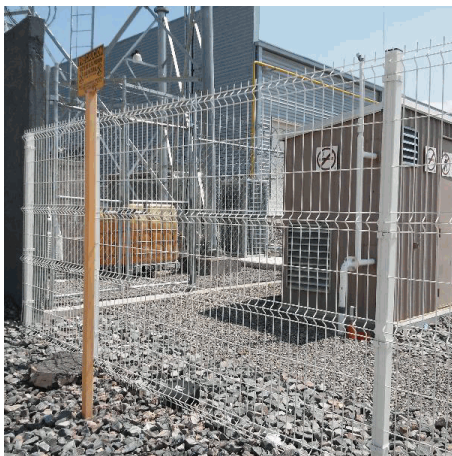
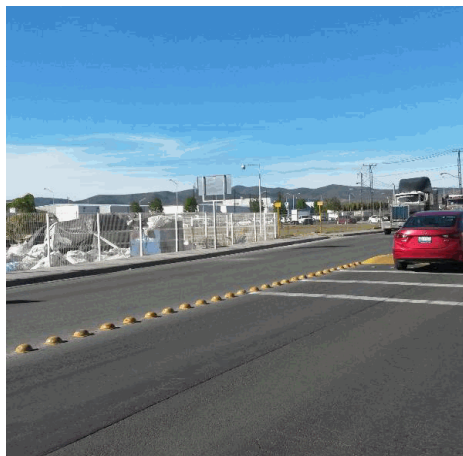
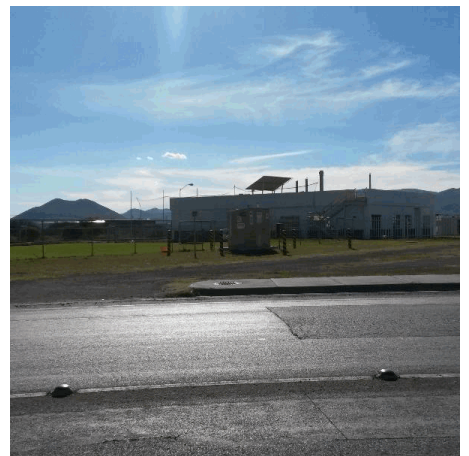
9.- Evidencias:

El patrullaje se realizo en todo el parque
