IGASAMEX

REPORTE DE PATRULLAJE DEL GASODUCTO

SISTEMA: Consumidora Gaspiq, S. A. de C. V. PERIODO: 07-Apr-2015 06-May-2015 REV. 0  
LLENADO POR: Ricardo Martinez Galicia FRECUENCIA: MENSUAL RO-002

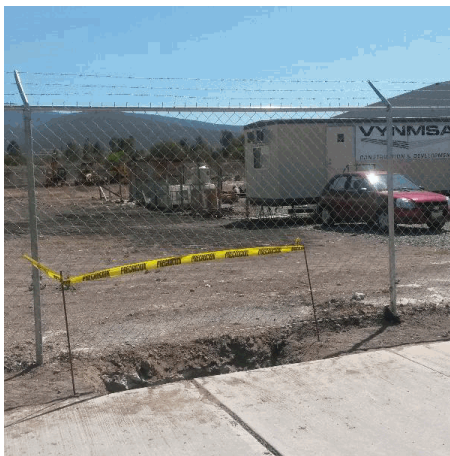
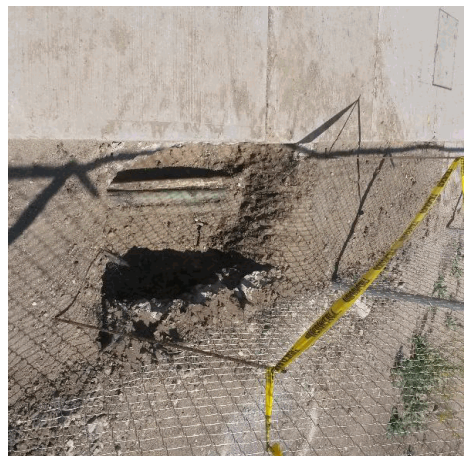
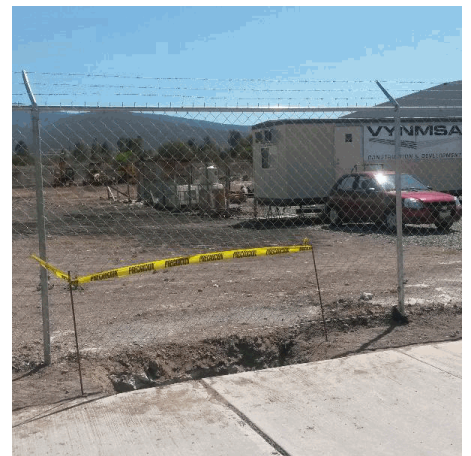
9.- Evidencias:

Se realizaron sondeos por motivos de remodelacion de establecimientos de los clientes.

remodelacion de banquetas de 2 clientes

4 excavaciones en el mes
