REPORTE DE PATRULLAJE DEL GASODUCTO

SISTEMA: Consumidora Gaspiq, S. A. de C. V. PERIODO: 07-May-2015 06-Jun-2015 **REV. 0**
 LLENADO POR: Ricardo Martinez Galicia FRECUENCIA: MENSUAL **RO-002**

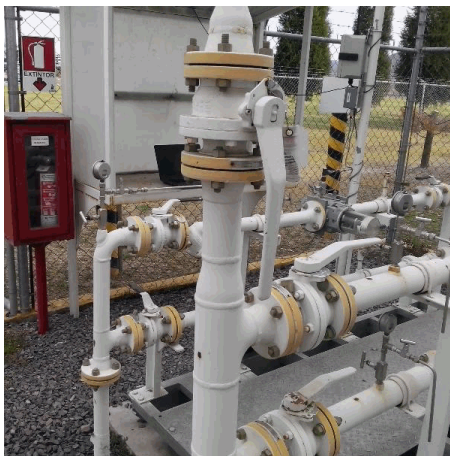
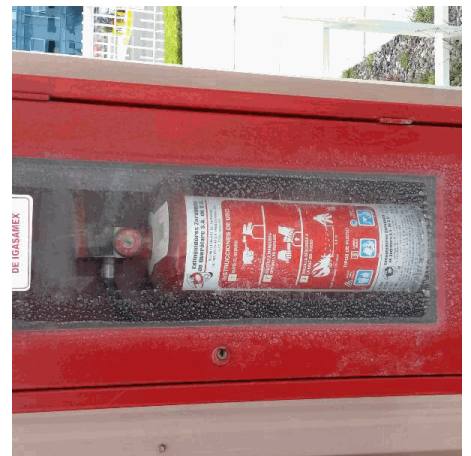
9.- Evidencias:

8.- Comentarios adicionales:
 Se instalaron postes junto a tomas de potencial
