**REPORTE DE PATRULLAJE DEL GASODUCTO**

SISTEMA:	Consumidora Gaspiq, S. A. de C. V.	PERIODO:	07-Jun-2015 06-Jul-2015	<b>REV. 0</b>
LLENADO POR:	Ricardo Martinez Galicia	FRECUENCIA:	MENSUAL	<b>RO-002</b>

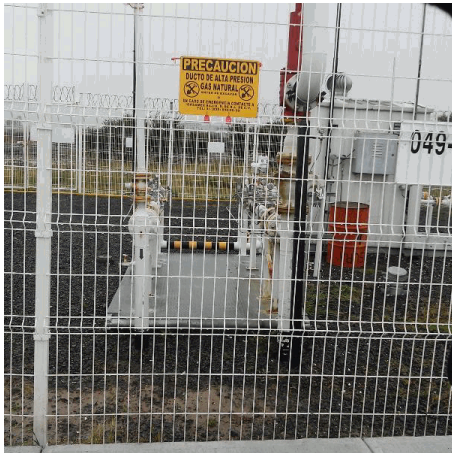
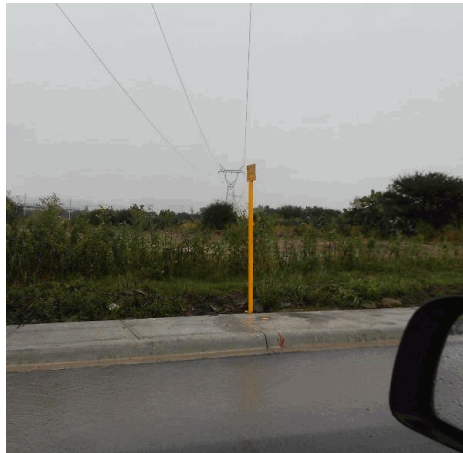
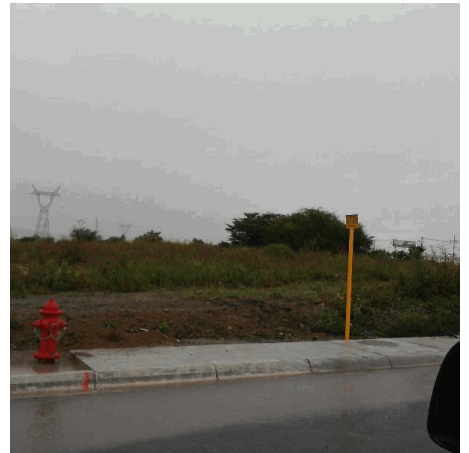
**9.- Evidencias:**

**8.- Comentarios adicionales:**  
Se instalaron nuevos postes en la calle de la interconexion  
\_\_\_\_\_  
\_\_\_\_\_
