**REPORTE DE PATRULLAJE DEL GASODUCTO**

SISTEMA:	Consumidora Gaspiq, S. A. de C. V.	PERIODO:	07-Jul-2015 06-Aug-2015	<b>REV. 0</b>
LLENADO POR:	Ricardo Martinez Galicia	FRECUENCIA:	MENSUAL	<b>RO-002</b>

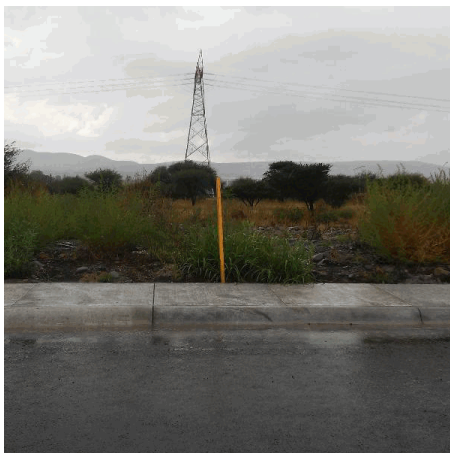
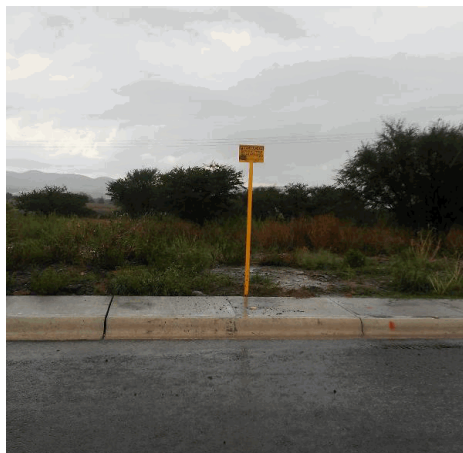
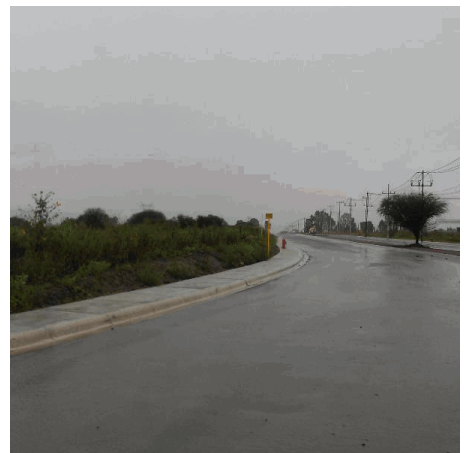
**9.- Evidencias:**

Hay un poste de construcción dañado en la calle donde se encuentra la interconexión, pero ya quedo Jesús Barrera que lo reemplazara pronto  
\_\_\_\_\_  
\_\_\_\_\_
