IGASAMEX

REPORTE DE PATRULLAJE DEL GASODUCTO

SISTEMA: Consumidora Gaspiq, S. A. de C. V. PERIODO: 07-Nov-2015 06-Dec-2015 REV. 0  
LLENADO POR: Ricardo Martinez Galicia FRECUENCIA: MENSUAL RO-002

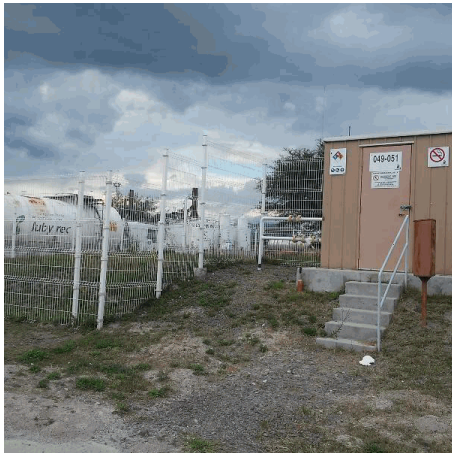
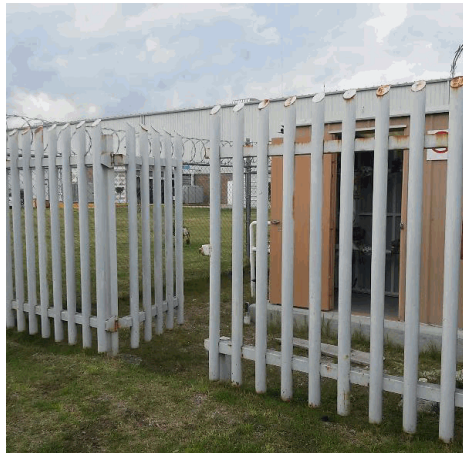
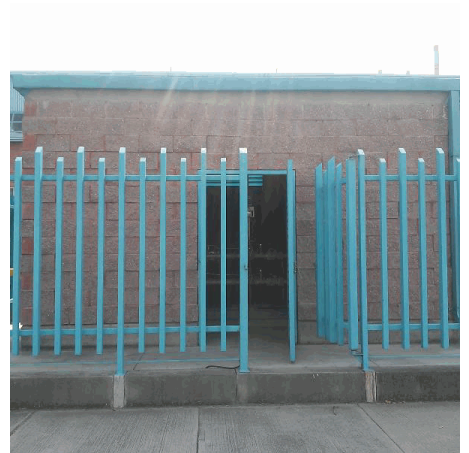
9.- Evidencias:

8.- Comentarios adicionales:  
TODO SE ENCUENTRA CORRECTO
