IGASAMEX

REPORTE DE PATRULLAJE DEL GASODUCTO

SISTEMA:	Consumidora Gaspiq, S. A. de C. V.	PERIODO:	07-Dec-2015 06-Jan-2016	REV. 0
LLENADO POR:	Ismael de Santiago Martinez	FRECUENCIA:	MENSUAL	RO-002

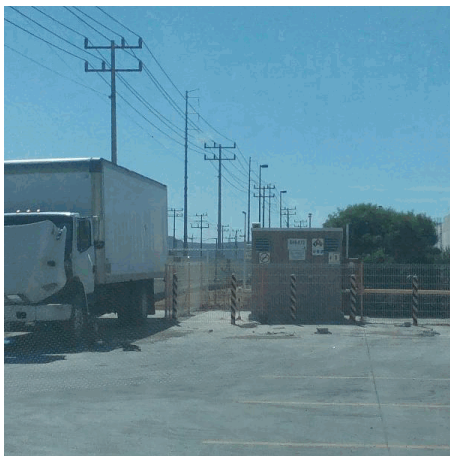
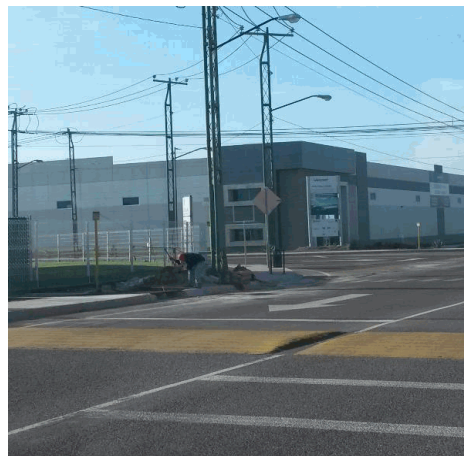
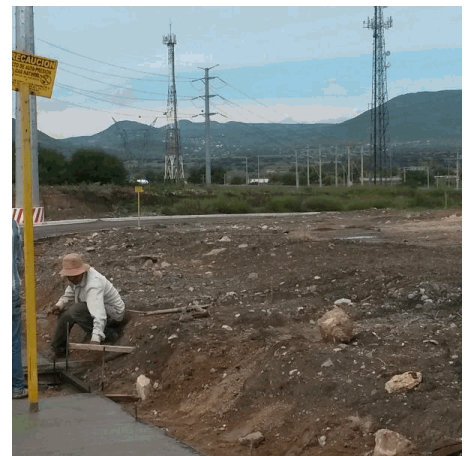
9.- Evidencias:

Se realizan recorridos diarios, condición normal de operación durante el periodo.
