REPORTE DE PATRULLAJE DEL GASODUCTO

SISTEMA: Consumidora Gaspiq, S. A. de C. V. PERIODO: 07-Feb-2016 06-Mar-2016 REV. 0
LLENADO POR: Ismael de Santiago Martinez FRECUENCIA: MENSUAL RO-002

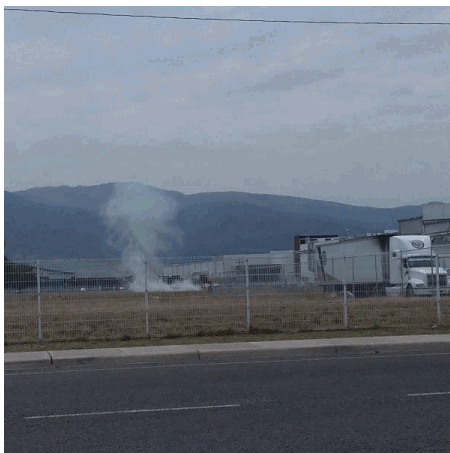
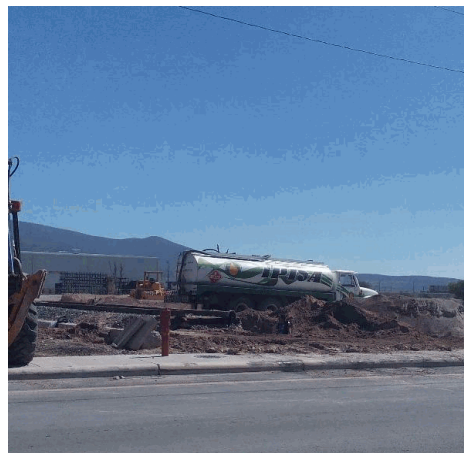
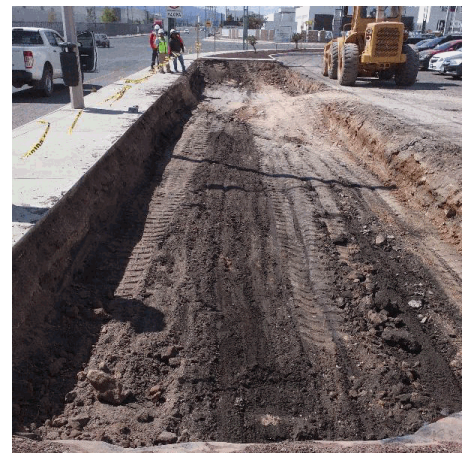
9.- Evidencias:

8.- Comentarios adicionales:
SE ENCONTRO EN BUEN ESTADO LOS DERECHOS DE VIA Y SEÑALAMIENTOS.
