IGASAMEX

REPORTE DE PATRULLAJE DEL GASODUCTO

SISTEMA: Consumidora Gaspiq, S. A. de C. V. PERIODO: 07-May-2016 06-Jun-2016 REV. 0
LLENADO POR: Ismael de Santiago Martinez FRECUENCIA: MENSUAL RO-002

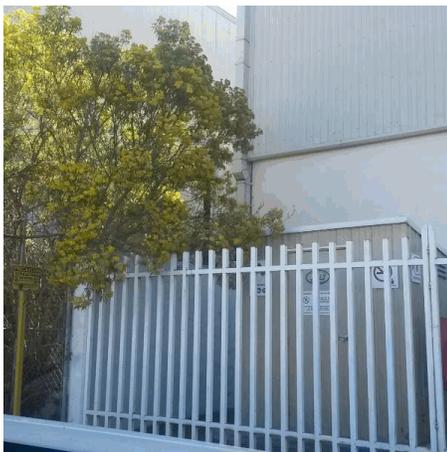
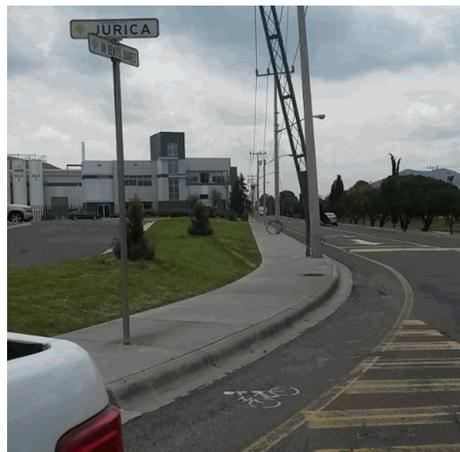
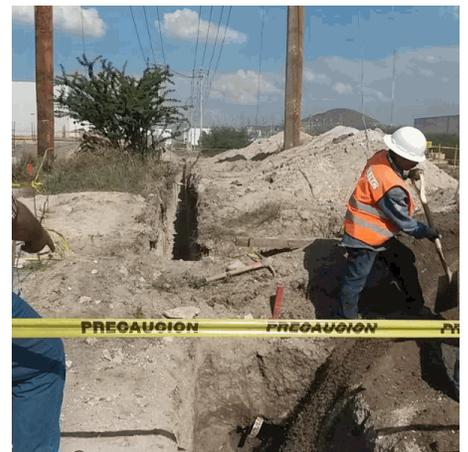
9.- Evidencias:

SE ESTÁN REALIZANDO SONDEOS CON EL ÁREA DE CONSTRICCIÓN PARA DETECTAR LA UBICACIÓN Y PROFUNDIDAD DEL DUCTO, EL ÁREA DE SEGURIDAD Y DE OPERACIONES ESTA REALIZANDO SUPERVISIONES DE ESTAS OBRAS.
