IGASAMEX

REPORTE DE MANTENIMIENTO A REGULADORES DE PRESIÓN

SISTEMA:	<u>Consumidora Gaspiq, S. A. de C. V.</u>	PERIODO:	<u>Junio 2012</u>	REV. 0
LLENADO POR:	<u>Jose Carlos Perez Lara</u>	FRECUENCIA:	<u>ANUAL</u>	RO-010

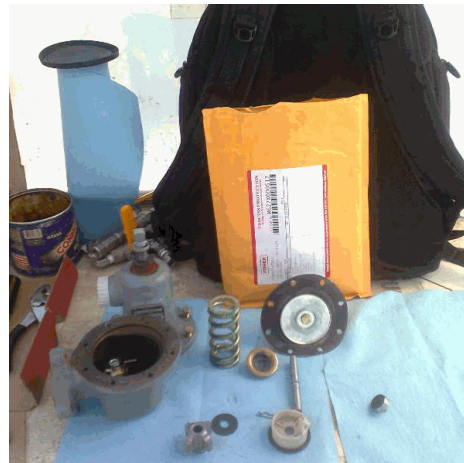
**TAG:** PCV-1-CM (Crown) Industrias Montacargas

**Condiciones del cuerpo:**  
Orificios Buen estado Resortes Correctos  
Desgaste en partes metálicas Ninguno

**Condiciones del piloto:**  
Desgaste en partes metálicas Correctos  
Resortes Ninguno

**Verificación de:**  
Fugas Sin fugas Sello Sella perfectamente  
Punto de ajuste 27 psig  
Simulaciones de flujo Alto Arranque Bueno

Observaciones: Se Cambiaron Partes Internas, Se Lubricaron Partes Metálicas, Se Cambio Punto De Ajuste y Se Deja Como Linea Secundaria(Se Saco De Operación).

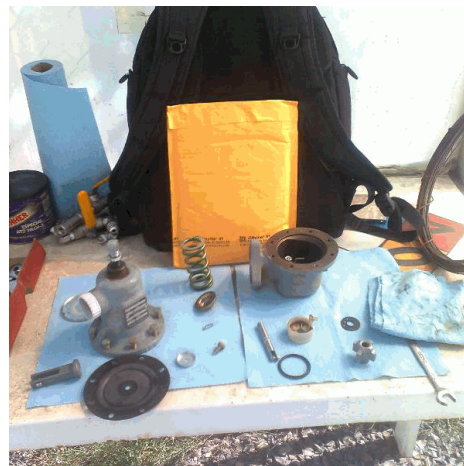
**TAG:** PCV-2-CM (Crown) Industrias Montacargas

**Condiciones del cuerpo:**  
Orificios Buen estado Resortes Correctos  
Desgaste en partes metálicas Ninguno

**Condiciones del piloto:**  
Desgaste en partes metálicas Correctos  
Resortes Ninguno

**Verificación de:**  
Fugas Sin fugas Sello Sella perfectamente  
Punto de ajuste 30 psig  
Simulaciones de flujo Alto Arranque Bueno

Observaciones: Se Limpian y Lubrican Partes Internas y Metálicas, Se Cambia Punto De Ajuste y Se Deja Trabajando Como Linea Primaria.

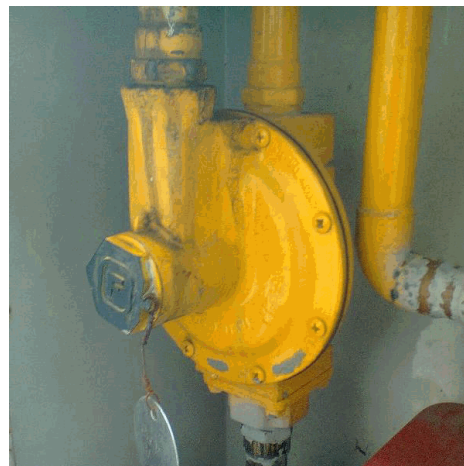
**TAG:** PCV-1-HN (Hines) Enerpiq

**Condiciones del cuerpo:**  
Orificios Buen estado Resortes Correctos  
Desgaste en partes metálicas Ninguno

**Condiciones del piloto:**  
Desgaste en partes metálicas Correctos  
Resortes Ninguno

**Verificación de:**  
Fugas Sin fugas Sello Sella perfectamente  
Punto de ajuste 5 psig  
Simulaciones de flujo Nulo Arranque Bueno

Observaciones: Este Regulador Solo Se Inspecciono y limpio.

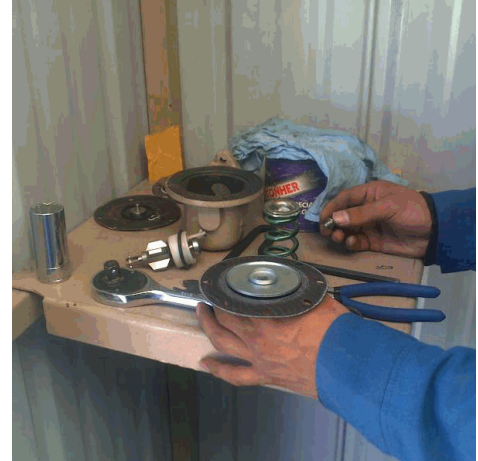
TAG: PCV-1-IP (IPC) Industrial Powder Coating de México  
 Modelo: 627  
 Condiciones del cuerpo:  
 Orificios Buen estado Resortes Correctos  
 Desgaste en partes metálicas Ninguno  
 Condiciones del piloto:  
 Desgaste en partes metálicas Correctos  
 Resortes Ninguno  
 Cambio de partes blandas del kit de refacciones: Si  
 Verificación de:  
 Fugas Sin fugas Sello Sella perfectamente  
 Punto de ajuste 22 psig  
 Simulaciones de flujo Bajo Arranque Bueno  
 Observaciones: Se Limpian y Lubrican Partes Internas y Metálicas, Se Cambia Punto De Ajuste y Se Saca De Operación Como Linea Secundaria

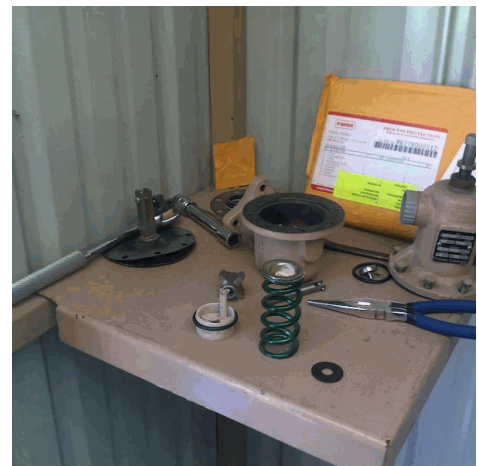
TAG: PCV-2-IP (IPC) Industrial Powder Coating de México  
 Modelo: 627  
 Condiciones del cuerpo:  
 Orificios Buen estado Resortes Correctos  
 Desgaste en partes metálicas Ninguno  
 Condiciones del piloto:  
 Desgaste en partes metálicas Correctos  
 Resortes Ninguno  
 Cambio de partes blandas del kit de refacciones: Si  
 Verificación de:  
 Fugas Sin fugas Sello Sella perfectamente  
 Punto de ajuste 25 psig  
 Simulaciones de flujo Bajo Arranque Bueno  
 Observaciones: Se Cambian Partes Internas y Se Lubricaron Partes Metálicas, Se Cambia Punto De Ajuste y Se Deja Trabajando Como Linea Primaria.

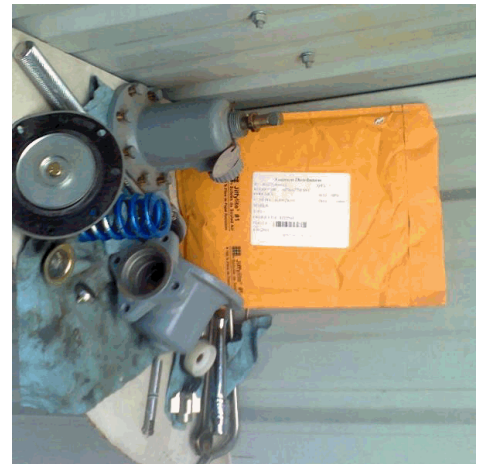
TAG: PCV-2-AS AERnova Aerospace México  
 Modelo: 627  
 Condiciones del cuerpo:  
 Orificios Buen estado Resortes Correctos  
 Desgaste en partes metálicas Ninguno  
 Condiciones del piloto:  
 Desgaste en partes metálicas Correctos  
 Resortes Ninguno  
 Cambio de partes blandas del kit de refacciones: No  
 Verificación de:  
 Fugas Sin fugas Sello Sella perfectamente  
 Punto de ajuste 42 psig  
 Simulaciones de flujo Alto Arranque Bueno  
 Observaciones: Se Limpiaron Partes Internas y Metálicas Se Lubrican Las Mismas, Se Cambia Punto De Ajuste y Se saca De Trabajo La Linea.

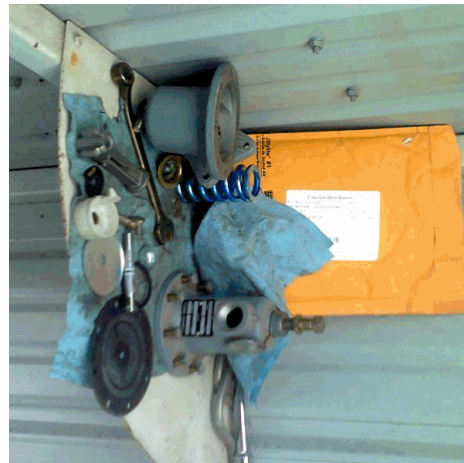
**TAG:** PCV-1-AS AERnova Aerospace México  
**Modelo:** 627  
**Condiciones del cuerpo:**  
Orificios Buen estado Resortes Correctos  
Desgaste en partes metálicas Ninguno  
**Condiciones del piloto:**  
Desgaste en partes metálicas Correctos  
Resortes Ninguno  
**Cambio de partes blandas del kit de refacciones:** No  
**Verificación de:**  
Fugas Sin fugas Sello Sella perfectamente  
Punto de ajuste 45 psig  
Simulaciones de flujo Alto Arranque Bueno  
Observaciones: Se Limpiaron Partes Internas y Metálicas, A Su Vez Se Lubricaron, Se Cambio Punto De Ajuste y Se Dejo Trabajando Linea

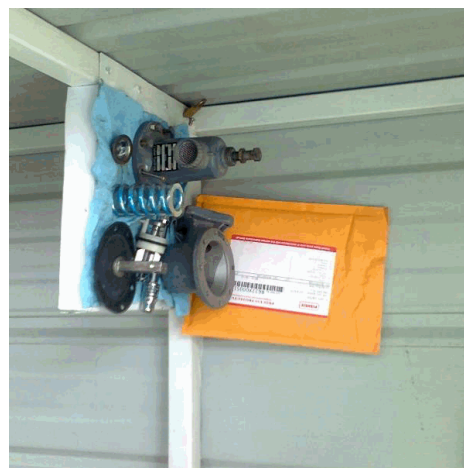
**TAG:** PCV-1-AC Aeronova Componentes  
**Modelo:** 627  
**Condiciones del cuerpo:**  
Orificios Buen estado Resortes Correctos  
Desgaste en partes metálicas Ninguno  
**Condiciones del piloto:**  
Desgaste en partes metálicas Correctos  
Resortes Ninguno  
**Cambio de partes blandas del kit de refacciones:** Si  
**Verificación de:**  
Fugas Sin fugas Sello Sella perfectamente  
Punto de ajuste 56 psig  
Simulaciones de flujo Alto Arranque Bueno  
Observaciones: Se Cambiaron Parte Internas, Se Lubricaron Partes Metálicas Y Se Cambio Punto De Ajuste

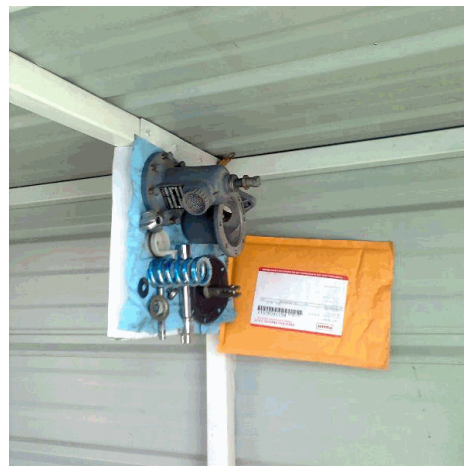
**TAG:** PCV-2-AC Aeronova Componentes  
**Modelo:** 627  
**Condiciones del cuerpo:**  
Orificios Buen estado Resortes Correctos  
Desgaste en partes metálicas Ninguno  
**Condiciones del piloto:**  
Desgaste en partes metálicas Correctos  
Resortes Ninguno  
**Cambio de partes blandas del kit de refacciones:** Si  
**Verificación de:**  
Fugas Sin fugas Sello Sella perfectamente  
Punto de ajuste 60 psig  
Simulaciones de flujo Alto Arranque Bueno  
Observaciones: Se Limpiaron Partes Internas, Se Acomodo Punto De Ajuste, Se Lubricaron Partes Metálicas, Se Dejo Trabajando Linea

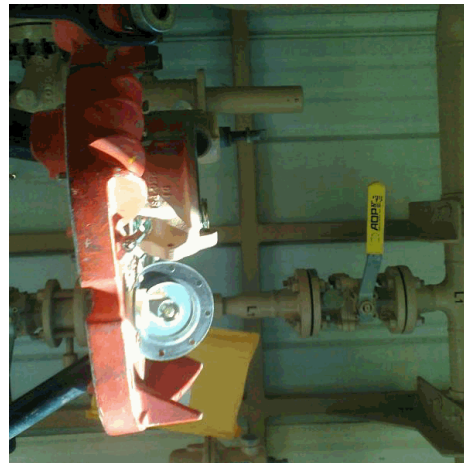
TAG: PCV-2-AD Avery Dennison
Modelo: 627
Condiciones del cuerpo: Orificios Buen estado Resortes Correctos
Desgaste en partes metálicas Ninguno
Condiciones del piloto: Desgaste en partes metálicas Correctos
Resortes Ninguno
Cambio de partes blandas del kit de refacciones: Si
Verificación de: Fugas Sin fugas Sello Sella perfectamente
Punto de ajuste 30 psig
Simulaciones de flujo Alto Arranque Bueno
Observaciones: Se Cambiaron Partes Internas y Se dio ajuste para Arranque de linea

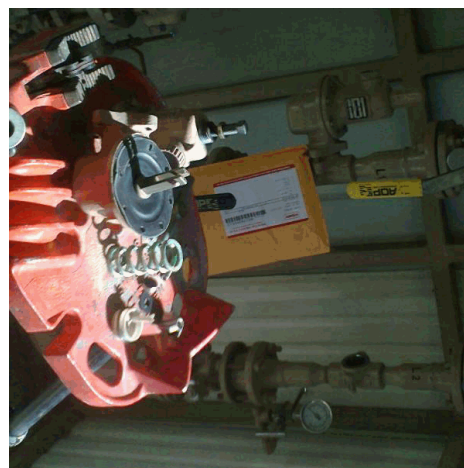
TAG: PCV-1-AD Avery Dennison
Modelo: 627
Condiciones del cuerpo: Orificios Buen estado Resortes Correctos
Desgaste en partes metálicas Ninguno
Condiciones del piloto: Desgaste en partes metálicas Correctos
Resortes Ninguno
Cambio de partes blandas del kit de refacciones: Si
Verificación de: Fugas Sin fugas Sello Sella perfectamente
Punto de ajuste 28 psig
Simulaciones de flujo Alto Arranque Bueno
Observaciones: Se cambiaron partes internas y se limpiaron partes metálicas y se ajusto la presión

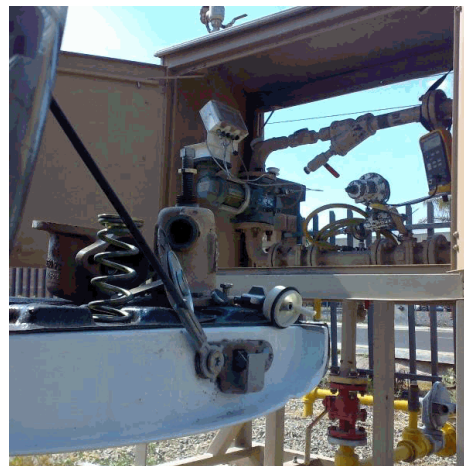
TAG: PCV-1-BM Beachmold México
Modelo: 627
Condiciones del cuerpo: Orificios Buen estado Resortes Correctos
Desgaste en partes metálicas Ninguno
Condiciones del piloto: Desgaste en partes metálicas Correctos
Resortes Ninguno
Cambio de partes blandas del kit de refacciones: Si
Verificación de: Fugas Sin fugas Sello Sella perfectamente
Punto de ajuste 15 psig
Simulaciones de flujo Bajo Arranque Bueno
Observaciones: Se Cambiaron Partes Internas y Se Lubricaron Partes Metalicas.

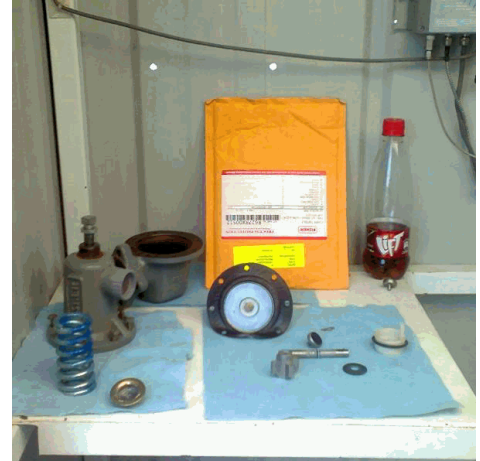
TAG: PCV-1-BE Bravo Energy México  
 Modelo: 627  
**Condiciones del cuerpo:**  
 Orificios Buen estado Resortes Correctos  
 Desgaste en partes metálicas Ninguno  
**Condiciones del piloto:**  
 Desgaste en partes metálicas Correctos  
 Resortes Ninguno  
**Cambio de partes blandas del kit de refacciones:** Si  
**Verificación de:**  
 Fugas Sin fugas Sello Sella perfectamente  
 Punto de ajuste 70 psig  
 Simulaciones de flujo Alto Arranque Bueno  
 Observaciones: Se Cambio Partes Internas y Se Lubricaron Partes Metalicas.

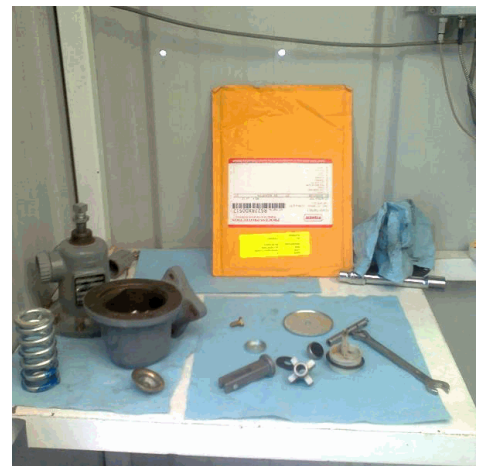
TAG: PCV-2-BE Bravo Energy México  
 Modelo: 627  
**Condiciones del cuerpo:**  
 Orificios Buen estado Resortes Correctos  
 Desgaste en partes metálicas Ninguno  
**Condiciones del piloto:**  
 Desgaste en partes metálicas Correctos  
 Resortes Ninguno  
**Cambio de partes blandas del kit de refacciones:** No  
**Verificación de:**  
 Fugas Sin fugas Sello Sella perfectamente  
 Punto de ajuste 70 psig  
 Simulaciones de flujo Alto Arranque Bueno  
 Observaciones: Se Limpiaron y Lubricaron Partes Internas y Metalicas.

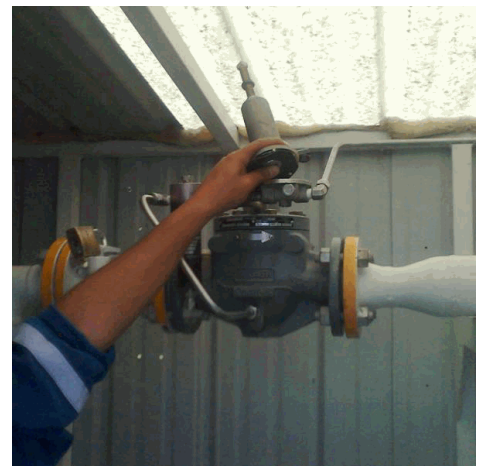
TAG: PCV-2-CX Comex - Lafarge  
 Modelo: EZR  
**Condiciones del cuerpo:**  
 Orificios Buen estado Resortes Correctos  
 Desgaste en partes metálicas Ninguno  
**Condiciones del piloto:**  
 Desgaste en partes metálicas Correctos  
 Resortes Ninguno  
**Cambio de partes blandas del kit de refacciones:** Si  
**Verificación de:**  
 Fugas Sin fugas Sello Sella perfectamente  
 Punto de ajuste 30 psig  
 Simulaciones de flujo Alto Arranque Bueno  
 Observaciones: Se Cambiaron Partes Internas y Se lubricaron Partes Metálicas.

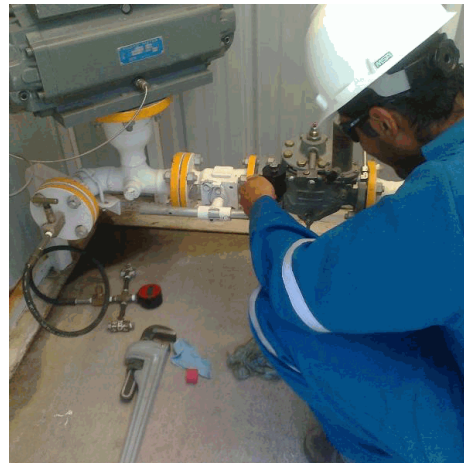
**TAG:** PCV-1-CX Comex - Lafarge

**Condiciones del cuerpo:**  
Orificios Buen estado Resortes Correctos  
Desgaste en partes metálicas Ninguno

**Condiciones del piloto:**  
Desgaste en partes metálicas Correctos  
Resortes Ninguno

**Verificación de:**  
Fugas Sin fugas Sello Sella perfectamente  
Punto de ajuste 30 psig  
Simulaciones de flujo Alto Arranque Bueno

Observaciones: Se Cambiaron Partes Internas Y Se Lubricaron Partes Metálicas.

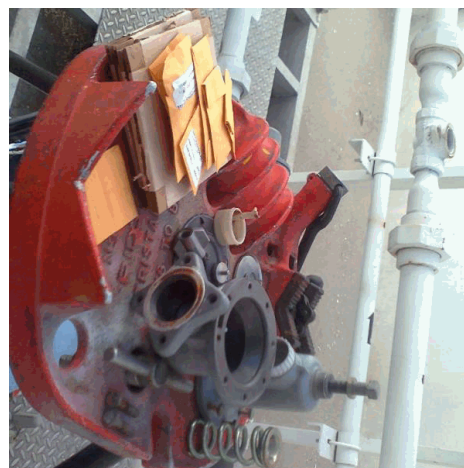
**TAG:** PCV-1-CT Cooper Tools de México

**Condiciones del cuerpo:**  
Orificios Buen estado Resortes Correctos  
Desgaste en partes metálicas Ninguno

**Condiciones del piloto:**  
Desgaste en partes metálicas Correctos  
Resortes Ninguno

**Verificación de:**  
Fugas Sin fugas Sello Sella perfectamente  
Punto de ajuste 27 psig  
Simulaciones de flujo Bajo Arranque Bueno

Observaciones: Se Limpiaron y Lubricaron Partes Internas y Metálicas, Se Cambio Punto De Ajuste y Se Saca De Operación Queda Como Linea Secundaria.

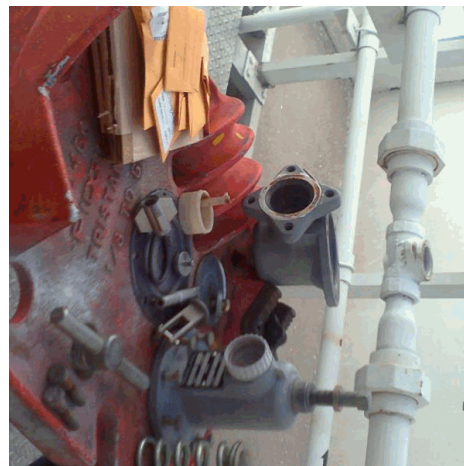
**TAG:** PCV-2-CT Cooper Tools de México

**Condiciones del cuerpo:**  
Orificios Buen estado Resortes Correctos  
Desgaste en partes metálicas Ninguno

**Condiciones del piloto:**  
Desgaste en partes metálicas Correctos  
Resortes Ninguno

**Verificación de:**  
Fugas Sin fugas Sello Sella perfectamente  
Punto de ajuste 30 psig  
Simulaciones de flujo Alto Arranque Bueno

Observaciones: Se Cambiaron Partes Internas y Se Lubricaron Partes Metálicas, Se Cambio Punto De Ajuste y Se Deja Trabajando Como Linea Primaria.

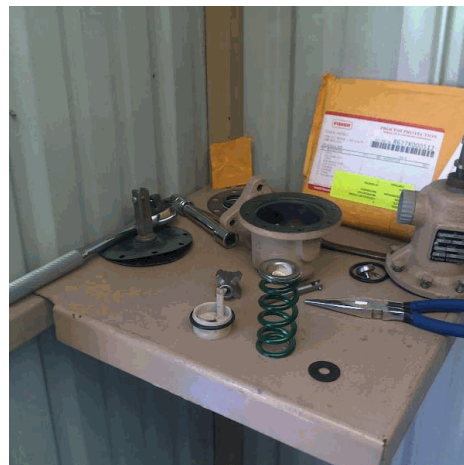
TAG: PCV-2-DR DReNC
Modelo: 627
Condiciones del cuerpo: Orificios Buen estado Resortes Correctos
Desgaste en partes metálicas Ninguno
Condiciones del piloto: Desgaste en partes metálicas Correctos
Resortes Ninguno
Cambio de partes blandas del kit de refacciones: No
Verificación de: Fugas Sin fugas Sello Sella perfectamente
Punto de ajuste 20 psig
Simulaciones de flujo Bajo Arranque Bueno
Observaciones: se limpiaron y lubricaron partes metálicas y blandas todo en buen estado.

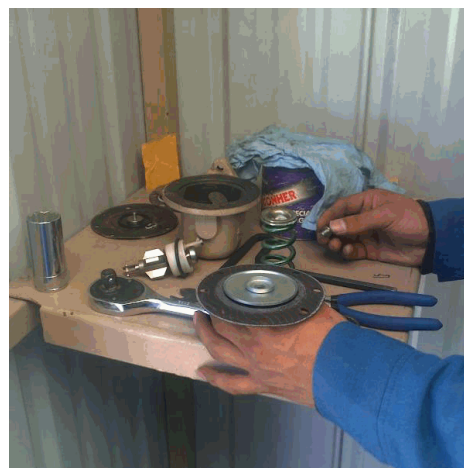
TAG: PCV-1-DR DReNC
Modelo: 627
Condiciones del cuerpo: Orificios Buen estado Resortes Correctos
Desgaste en partes metálicas Ninguno
Condiciones del piloto: Desgaste en partes metálicas Correctos
Resortes Ninguno
Cambio de partes blandas del kit de refacciones: Si
Verificación de: Fugas Sin fugas Sello Sella perfectamente
Punto de ajuste 21 psig
Simulaciones de flujo Bajo Arranque Bueno
Observaciones: Se cambian partes internas se limpian y lubrican partes metálicas.

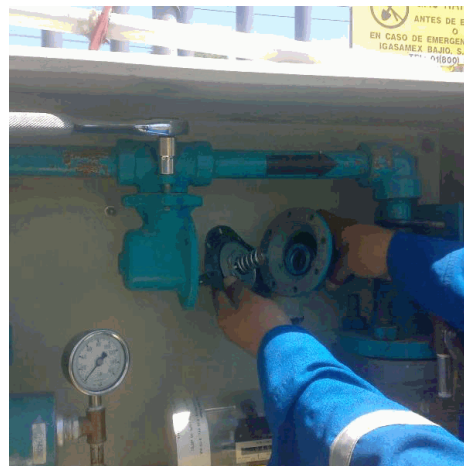
TAG: PCV-1-ET Eaton Technologies
Modelo: 627R
Condiciones del cuerpo: Orificios Buen estado Resortes Correctos
Desgaste en partes metálicas Ninguno
Condiciones del piloto: Desgaste en partes metálicas Correctos
Resortes Ninguno
Cambio de partes blandas del kit de refacciones: Si
Verificación de: Fugas Sin fugas Sello Sella perfectamente
Punto de ajuste 50 psig
Simulaciones de flujo Nulo Arranque Bueno
Observaciones: Se Cambiaron Partes Internas y Se Lubricaron Partes Metálicas.

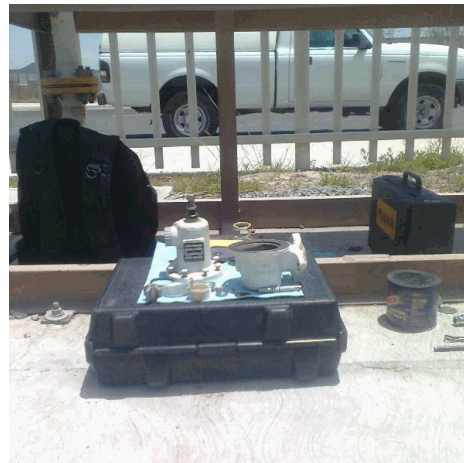
TAG: PCV-1-EL Elicamex
Modelo: 627
Condiciones del cuerpo: Orificios Buen estado Resortes Correctos
Desgaste en partes metálicas Ninguno
Condiciones del piloto: Desgaste en partes metálicas Correctos
Resortes Ninguno
Cambio de partes blandas del kit de refacciones: No
Verificación de: Fugas Sin fugas Sello Sella perfectamente
Punto de ajuste 12 psig
Simulaciones de flujo Bajo Arranque Bueno
Observaciones: Se limpiaron y lubricaron partes internas y metálicas, se cambio punto de ajuste y se deja como linea secundaria.

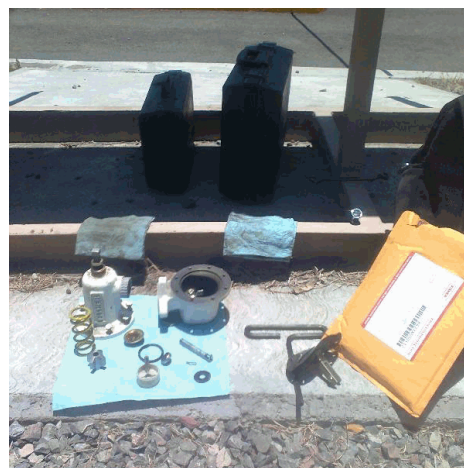
TAG: PCV-2-EL Elicamex
Modelo: 627
Condiciones del cuerpo: Orificios Buen estado Resortes Correctos
Desgaste en partes metálicas Ninguno
Condiciones del piloto: Desgaste en partes metálicas Correctos
Resortes Ninguno
Cambio de partes blandas del kit de refacciones: Si
Verificación de: Fugas Sin fugas Sello Sella perfectamente
Punto de ajuste 15 psig
Simulaciones de flujo Bajo Arranque Bueno
Observaciones: Se cambiaron partes internas y se lubricaron partes metálicas, se cambio punto de ajuste y se deja trabajando como linea primaria.

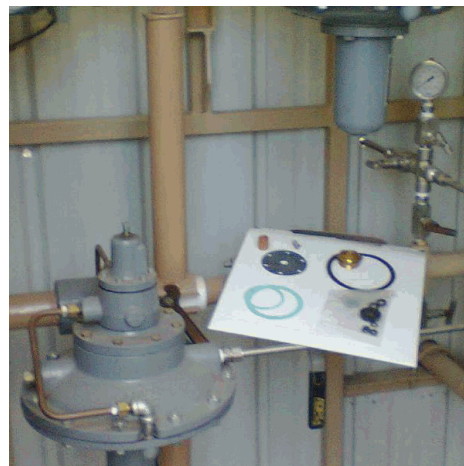
TAG: PCV-2-EM Eurotrancitura México
Modelo: 99
Condiciones del cuerpo: Orificios Buen estado Resortes Correctos
Desgaste en partes metálicas Ninguno
Condiciones del piloto: Desgaste en partes metálicas Correctos
Resortes Ninguno
Cambio de partes blandas del kit de refacciones: Si
Verificación de: Fugas Sin fugas Sello Sella perfectamente
Punto de ajuste 60 psig
Simulaciones de flujo Alto Arranque Bueno
Observaciones: Se Cambiaron Internos y Se Lubricaron Partes Metálicas, Se Queda Linea Secundaria.

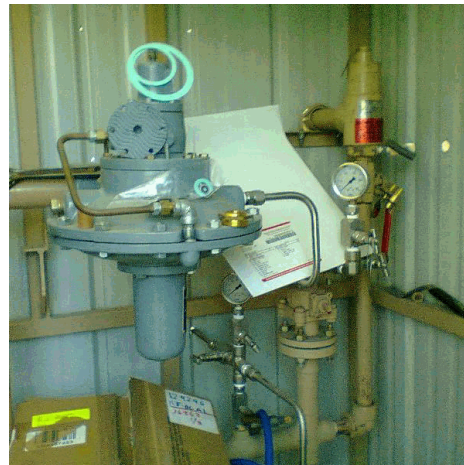
TAG: PCV-1-EM Eurotrancitura México  
 Modelo: 99  
 Condiciones del cuerpo:  
 Orificios Buen estado Resortes Correctos  
 Desgaste en partes metálicas Ninguno  
 Condiciones del piloto:  
 Desgaste en partes metálicas Correctos  
 Resortes Ninguno  
 Cambio de partes blandas del kit de refacciones: Si  
 Verificación de:  
 Fugas Sin fugas Sello Sella perfectamente  
 Punto de ajuste 60 psig  
 Simulaciones de flujo Alto Arranque Bueno  
 Observaciones: Se Cambiaron Internos y Se Lubricaron Partes Metálicas, Se Deja Trabajando Linea,

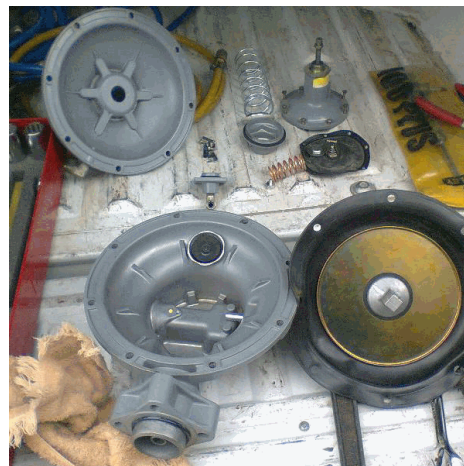
TAG: PCV-1-FF Foam Fabricators México  
 Modelo: 299H  
 Condiciones del cuerpo:  
 Orificios Buen estado Resortes Correctos  
 Desgaste en partes metálicas Ninguno  
 Condiciones del piloto:  
 Desgaste en partes metálicas Correctos  
 Resortes Ninguno  
 Cambio de partes blandas del kit de refacciones: Si  
 Verificación de:  
 Fugas Sin fugas Sello Sella perfectamente  
 Punto de ajuste 0 psig  
 Simulaciones de flujo Nulo Arranque Bueno  
 Observaciones: Se Cambian Partes Internas y Se Lubrican partes Metálicas, Se Cambia Punto De Ajuste y Se Deja Trabajando Como Linea Primaria.

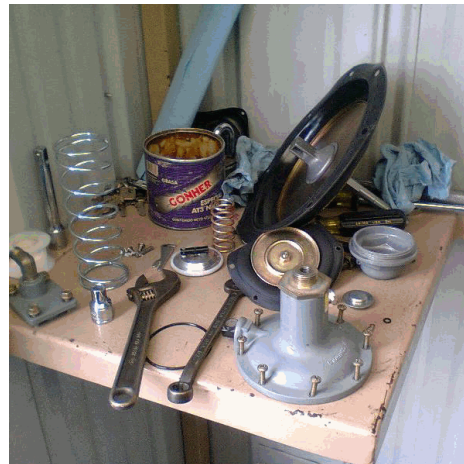
TAG: PCV-2-FF Foam Fabricators México  
 Modelo: 299H  
 Condiciones del cuerpo:  
 Orificios Buen estado Resortes Correctos  
 Desgaste en partes metálicas Ninguno  
 Condiciones del piloto:  
 Desgaste en partes metálicas Correctos  
 Resortes Ninguno  
 Cambio de partes blandas del kit de refacciones: Si  
 Verificación de:  
 Fugas Sin fugas Sello Sella perfectamente  
 Punto de ajuste 5 psig  
 Simulaciones de flujo Nulo Arranque Bueno  
 Observaciones: Se Cambian Partes Interna y Se Lubrican Partes Metálicas, Se Cambia Punto De Ajuste y Se Deja Como Linea Secundaria.

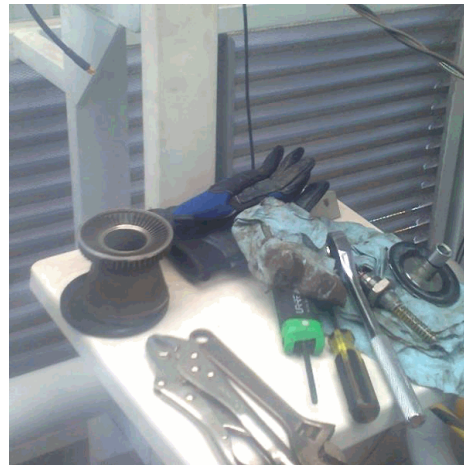
**TAG:** PCV-2-FA Fracsa Alloys Queretaro

**Condiciones del cuerpo:**  
Orificios Buen estado Resortes Correctos  
Desgaste en partes metálicas Ninguno

**Verificación de:**  
Fugas Sin fugas Sello Sella perfectamente  
Punto de ajuste 45 psig  
Simulaciones de flujo Alto Arranque Bueno

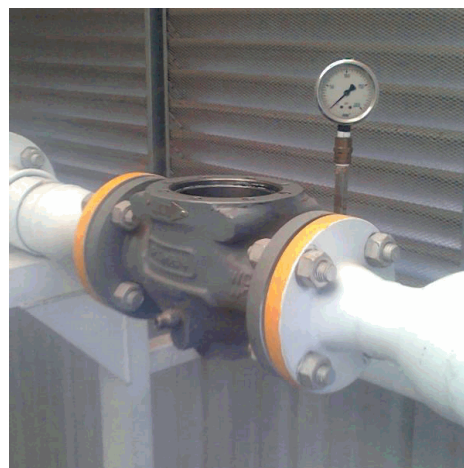
**TAG:** PCV-1-FA Fracsa Alloys Queretaro

**Verificación de:**  
Fugas Sin fugas Sello Sella perfectamente  
Punto de ajuste 42 psig  
Simulaciones de flujo Alto Arranque Bueno

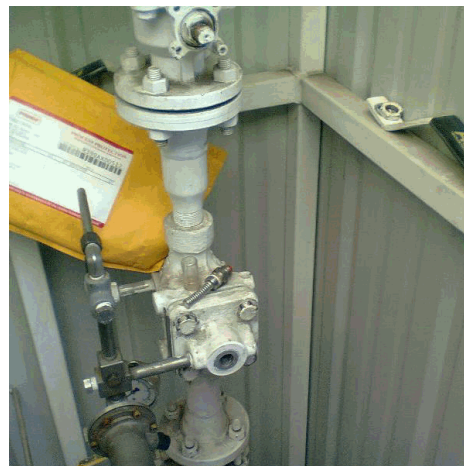
**TAG:** PCV-1-FM Frenos y Mecanismos(TRW)

**Verificación de:**  
Fugas Sin fugas Sello Sella perfectamente  
Punto de ajuste 5 psig  
Simulaciones de flujo Bajo Arranque Bueno

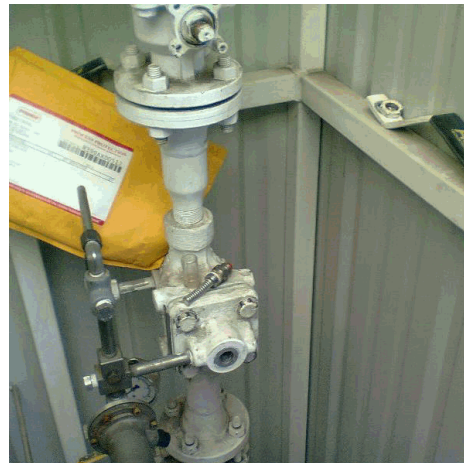
TAG: PCV-2-FM Frenos y Mecanismos(TRW)  
 Modelo: 399A  
 Condiciones del cuerpo:  
 Orificios Buen estado Resortes Correctos  
 Desgaste en partes metálicas Ninguno  
 Condiciones del piloto:  
 Desgaste en partes metálicas Correctos  
 Resortes Ninguno  
 Cambio de partes blandas del kit de refacciones: Si  
 Verificación de:  
 Fugas Sin fugas Sello Sella perfectamente  
 Punto de ajuste 0 psig  
 Simulaciones de flujo Bajo Arranque Bueno  
 Observaciones: Se Cambiaron Partes Internas y Se Lubricaron Partes Metálicas, Se Cambio Punto De Ajuste, Se Dejo Trabajando Como Línea Primaria

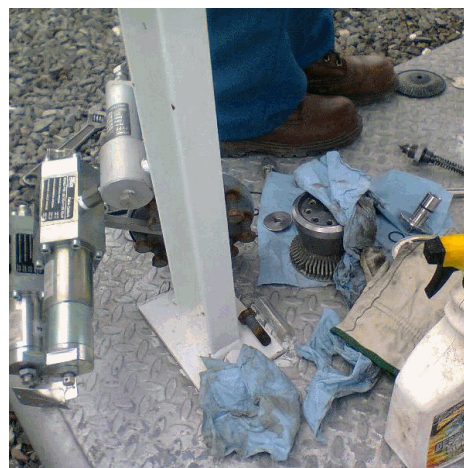
TAG: PCV-3 Interconexión ( Igasamex - P.G.P.B. )  
 Modelo: EZR  
 Condiciones del cuerpo:  
 Orificios Buen estado Resortes Correctos  
 Desgaste en partes metálicas Ninguno  
 Condiciones del piloto:  
 Desgaste en partes metálicas Correctos  
 Resortes Ninguno  
 Cambio de partes blandas del kit de refacciones: Si  
 Verificación de:  
 Fugas Sin fugas Sello Sella perfectamente  
 Punto de ajuste 460 psig  
 Simulaciones de flujo Alto Arranque Bueno  
 Observaciones: Se Cambiaron Partes Internas y Se Lubricaron Partes Metálicas, Se Cambio Punto De Ajuste y Se Queda Como Línea Secundaria

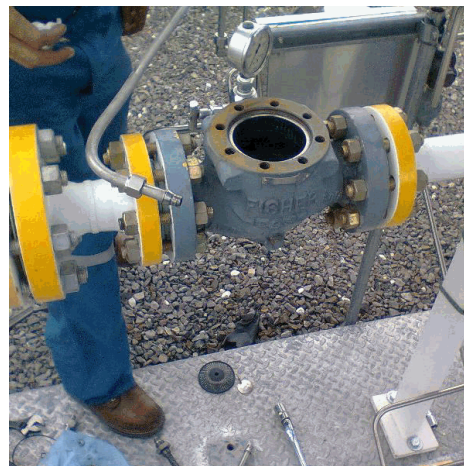
TAG: PCV-4 Interconexión ( Igasamex - P.G.P.B. )  
 Modelo: EZR  
 Condiciones del cuerpo:  
 Orificios Buen estado Resortes Correctos  
 Desgaste en partes metálicas Ninguno  
 Condiciones del piloto:  
 Desgaste en partes metálicas Correctos  
 Resortes Ninguno  
 Cambio de partes blandas del kit de refacciones: Si  
 Verificación de:  
 Fugas Sin fugas Sello Sella perfectamente  
 Punto de ajuste 90 psig  
 Simulaciones de flujo Alto Arranque Bueno  
 Observaciones: Se Cambiaron Partes Internas y Metálicas, Se Cambio Punto De Ajuste y Se Deja Como Línea Secundaria

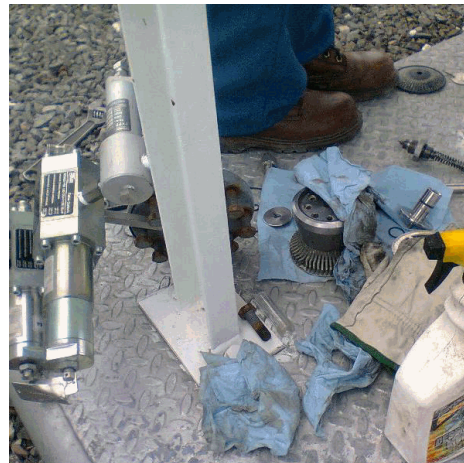
TAG: PCV-1 Interconexión ( Igasamex - P.G.P.B. )
Modelo: EZR
Condiciones del cuerpo: Orificios Buen estado Resortes Correctos
Desgaste en partes metálicas Ninguno
Condiciones del piloto: Desgaste en partes metálicas Correctos
Resortes Ninguno
Cambio de partes blandas del kit de refacciones: Si
Verificación de: Fugas Sin fugas Sello Sella perfectamente
Punto de ajuste 460 psig
Simulaciones de flujo Alto Arranque Bueno
Observaciones: Se Cambian Partes Internas y Se Lubrican Partes Metálicas.

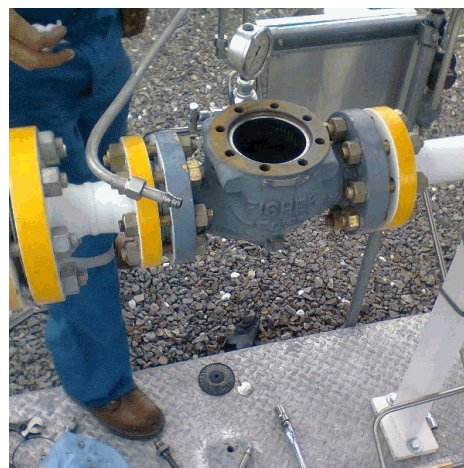
TAG: PCV-2 Interconexión ( Igasamex - P.G.P.B. )
Modelo: EZR
Condiciones del cuerpo: Orificios Buen estado Resortes Correctos
Desgaste en partes metálicas Ninguno
Condiciones del piloto: Desgaste en partes metálicas Correctos
Resortes Ninguno
Cambio de partes blandas del kit de refacciones: Si
Verificación de: Fugas Sin fugas Sello Sella perfectamente
Punto de ajuste 100 psig
Simulaciones de flujo Alto Arranque Bueno
Observaciones: Se Cambian Partes Internas y Se Lubrican Partes Metálicas.

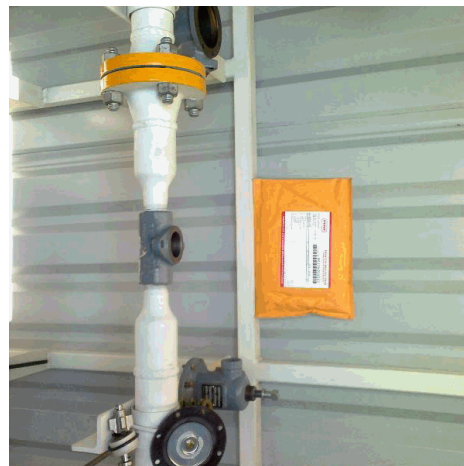
TAG: PCV-1-JL Jafra Lawai
Modelo: 627
Condiciones del cuerpo: Orificios Buen estado Resortes Correctos
Desgaste en partes metálicas Ninguno
Condiciones del piloto: Desgaste en partes metálicas Correctos
Resortes Ninguno
Cambio de partes blandas del kit de refacciones: Si
Verificación de: Fugas Sin fugas Sello Sella perfectamente
Punto de ajuste 30 psig
Simulaciones de flujo Alto Arranque Bueno
Observaciones: Se Cambiaron Partes Internas Y Se Limpiaron Partes Metálicas, Se Acomodo Punto De Ajuste

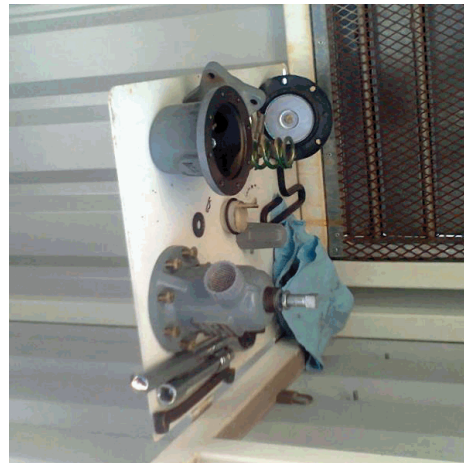
TAG: PCV-2-JL Jafra Lawai  
 Modelo: 627  
**Condiciones del cuerpo:**  
 Orificios Buen estado Resortes Correctos  
 Desgaste en partes metálicas Ninguno  
**Condiciones del piloto:**  
 Desgaste en partes metálicas Correctos  
 Resortes Ninguno  
**Cambio de partes blandas del kit de refacciones:** Si  
**Verificación de:**  
 Fugas Sin fugas Sello Sella perfectamente  
 Punto de ajuste 29 psig  
 Simulaciones de flujo Bajo Arranque Bueno  
 Observaciones: Se Limpiaron Internos, Se Lubricaron y Se Limpiaron Partes Metálicas, Se Acomodo Punto De Ajuste.

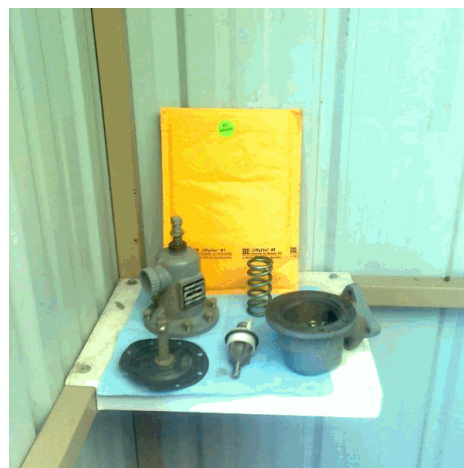
TAG: PCV-2-KL Kluber Lubrication Mexicana  
 Modelo: 627  
**Condiciones del cuerpo:**  
 Orificios Buen estado Resortes Correctos  
 Desgaste en partes metálicas Ninguno  
**Condiciones del piloto:**  
 Desgaste en partes metálicas Correctos  
 Resortes Ninguno  
**Cambio de partes blandas del kit de refacciones:** No  
**Verificación de:**  
 Fugas Sin fugas Sello Sella perfectamente  
 Punto de ajuste 30 psig  
 Simulaciones de flujo Bajo Arranque Bueno  
 Observaciones: Se limpian y lubrican partes internas y metálicas.

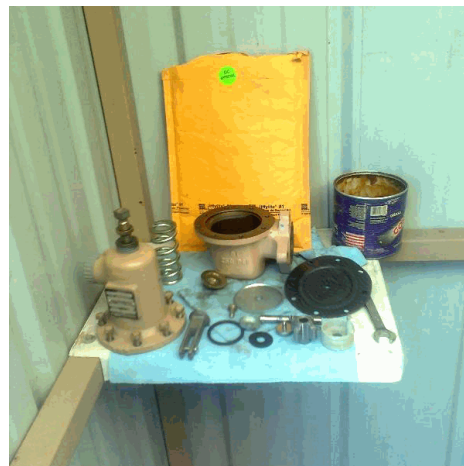
TAG: PCV-1-KL Kluber Lubrication Mexicana  
 Modelo: 627  
**Condiciones del cuerpo:**  
 Orificios Buen estado Resortes Correctos  
 Desgaste en partes metálicas Ninguno  
**Condiciones del piloto:**  
 Desgaste en partes metálicas Correctos  
 Resortes Ninguno  
**Cambio de partes blandas del kit de refacciones:** Si  
**Verificación de:**  
 Fugas Sin fugas Sello Sella perfectamente  
 Punto de ajuste 30 psig  
 Simulaciones de flujo Bajo Arranque Bueno  
 Observaciones: Se cambian partes internas y se lubrican partes metálicas.

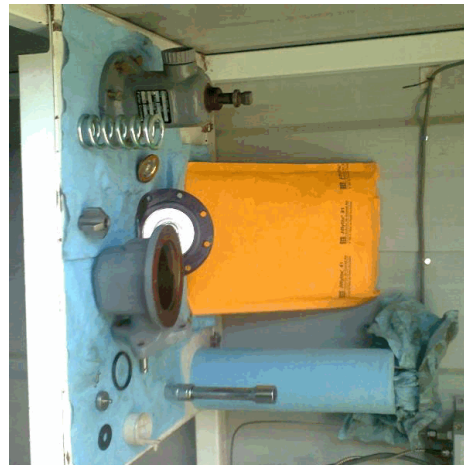
TAG: PCV-1-MS Messier Services American
Modelo: 627
Condiciones del cuerpo: Orificios Buen estado Resortes Correctos
Desgaste en partes metálicas Ninguno
Condiciones del piloto: Desgaste en partes metálicas Correctos
Resortes Ninguno
Cambio de partes blandas del kit de refacciones: Si
Verificación de: Fugas Sin fugas Sello Sella perfectamente
Punto de ajuste 30 psig
Simulaciones de flujo Bajo Arranque Bueno
Observaciones: Se Limpiaron Partes Internas, Se Lubricaron Partes Metálicas, Punto De Ajuste Quedo Igual.

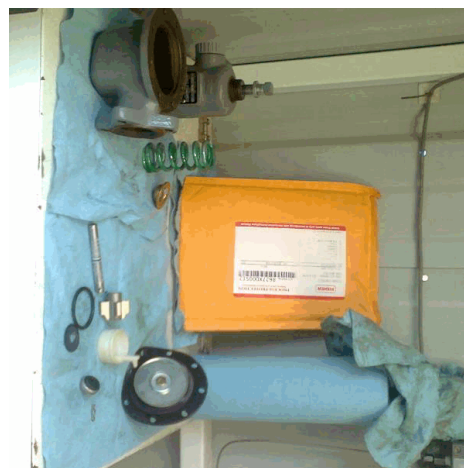
TAG: PCV-2-MS Messier Services American
Modelo: 627
Condiciones del cuerpo: Orificios Buen estado Resortes Correctos
Desgaste en partes metálicas Ninguno
Condiciones del piloto: Desgaste en partes metálicas Correctos
Resortes Ninguno
Cambio de partes blandas del kit de refacciones: Si
Verificación de: Fugas Sin fugas Sello Sella perfectamente
Punto de ajuste 30 psig
Simulaciones de flujo Bajo Arranque Bueno
Observaciones: Se Limpiaron Partes Internas y Metálicas y Se Lubricaron, Se Dejo Mismo Punto De Ajuste.

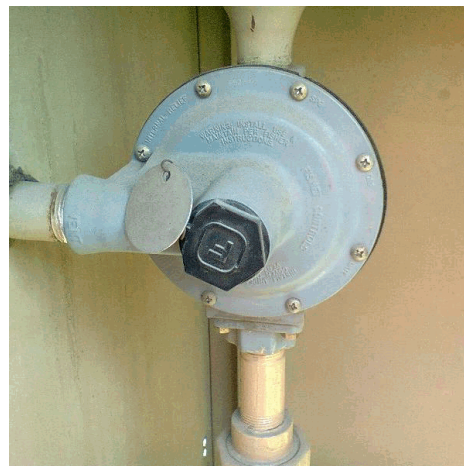
TAG: PCV-1-MT Metecno
Modelo: 522H
Condiciones del cuerpo: Orificios Buen estado Resortes Correctos
Desgaste en partes metálicas Ninguno
Condiciones del piloto: Desgaste en partes metálicas Correctos
Resortes Ninguno
Cambio de partes blandas del kit de refacciones: No
Verificación de: Fugas Sin fugas Sello Sella perfectamente
Punto de ajuste 5 psig
Simulaciones de flujo Bajo Arranque Bueno
Observaciones:

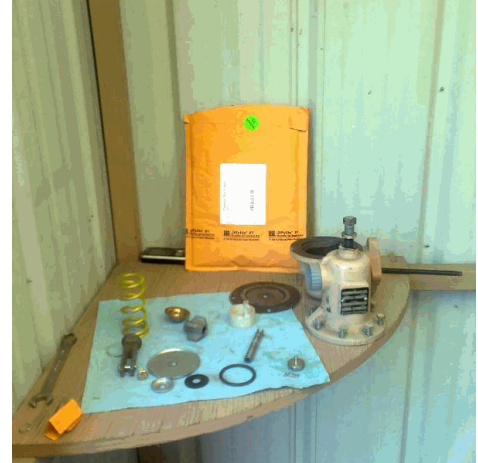
**Verificación de:**  
Fugas Sin fugas Sello Sella perfectamente  
Punto de ajuste 13 psig  
Simulaciones de flujo Bajo Arranque Bueno

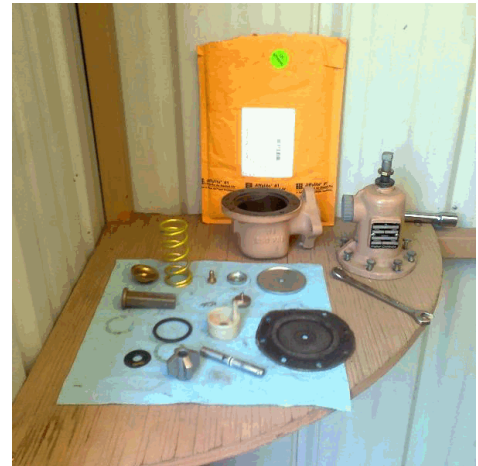
**TAG:** PCV-2-NP Narmx / Pullman de Queretaro

**Verificación de:**  
Fugas Sin fugas Sello Sella perfectamente  
Punto de ajuste 16 psig  
Simulaciones de flujo Bajo Arranque Bueno

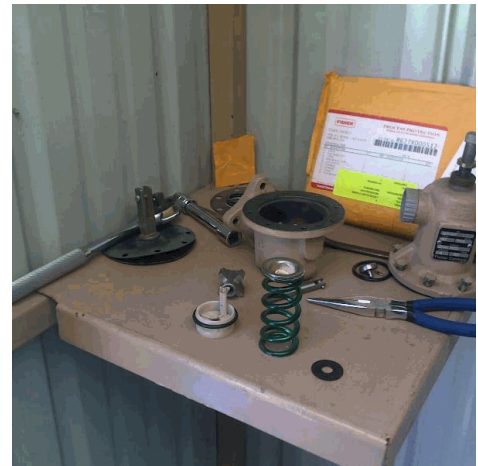
**TAG:** PCV-2-NM Norgren Manufacturing de México

**Verificación de:**  
Fugas Sin fugas Sello Sella perfectamente  
Punto de ajuste 14 psig  
Simulaciones de flujo Bajo Arranque Bueno

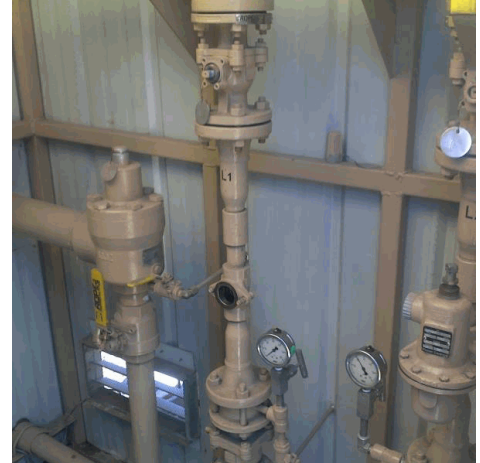
TAG: PCV-1-NM Norgren Manufacturing de México
Modelo: 627
Condiciones del cuerpo: Orificios Buen estado Resortes Correctos
Desgaste en partes metálicas Ninguno
Condiciones del piloto: Desgaste en partes metálicas Correctos
Resortes Ninguno
Cambio de partes blandas del kit de refacciones: No
Verificación de: Fugas Sin fugas Sello Sella perfectamente
Punto de ajuste 11 psig
Simulaciones de flujo Bajo Arranque Bueno
Observaciones: Se Limpiaron y Lubricaron partes Internas y Metálicas, Se Cambio Punto De Ajuste y Se Deja Como Linea Secundaria

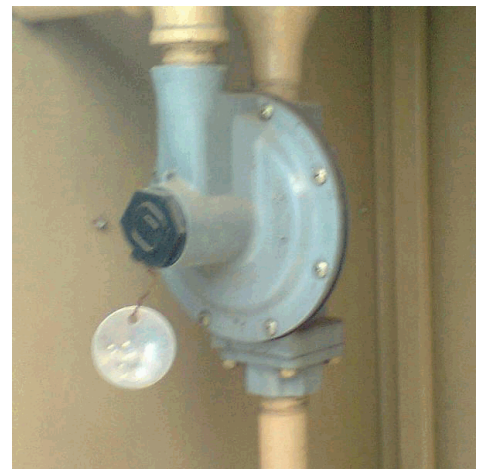
TAG: PCV-1-PM Plenco de México
Modelo: 522H
Condiciones del cuerpo: Orificios Buen estado Resortes Correctos
Desgaste en partes metálicas Ninguno
Condiciones del piloto: Desgaste en partes metálicas Correctos
Resortes Ninguno
Cambio de partes blandas del kit de refacciones: No
Verificación de: Fugas Sin fugas Sello Sella perfectamente
Punto de ajuste 5 psig
Simulaciones de flujo Bajo Arranque Bueno
Observaciones: Este Regulador Solo Fue Inspeccionado.

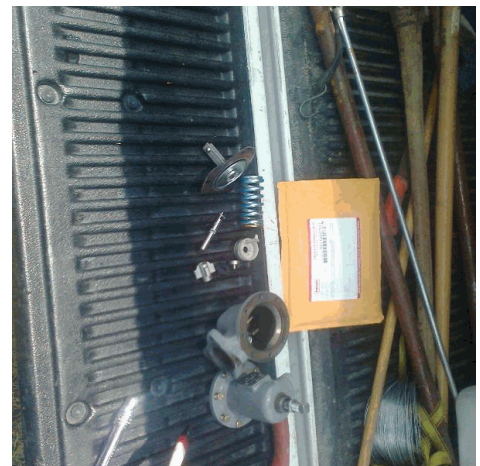
TAG: PCV-1-RH Rohm & Hass
Modelo: 627
Condiciones del cuerpo: Orificios Buen estado Resortes Correctos
Desgaste en partes metálicas Ninguno
Condiciones del piloto: Desgaste en partes metálicas Correctos
Resortes Ninguno
Cambio de partes blandas del kit de refacciones: Si
Verificación de: Fugas Sin fugas Sello Sella perfectamente
Punto de ajuste 45 psig
Simulaciones de flujo Alto Arranque Bueno
Observaciones: Se Cambiaron Partes Internas, Se Lubrican Partes Metálicas, Punto De Ajuste Queda Igual.

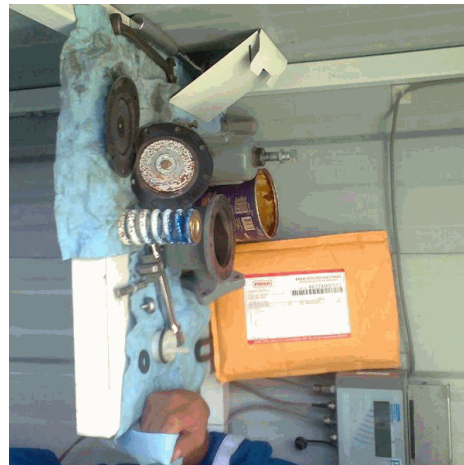
TAG: PCV-2-RH Rohm & Hass  
 Modelo: 627  
 Condiciones del cuerpo:  
 Orificios Buen estado Resortes Correctos  
 Desgaste en partes metálicas Ninguno  
 Condiciones del piloto:  
 Desgaste en partes metálicas Correctos  
 Resortes Ninguno  
 Cambio de partes blandas del kit de refacciones: Si  
 Verificación de:  
 Fugas Sin fugas Sello Sella perfectamente  
 Punto de ajuste 45 psig  
 Simulaciones de flujo Bajo Arranque Bueno  
 Observaciones: Se Limpiaron Partes Internas, Se Lubricaron Partes Metálicas, Se Localizo Corrosión En El Resorte, Se Limpio y Se Estará Quedando En Observación Para Saber La Causa De Ello.

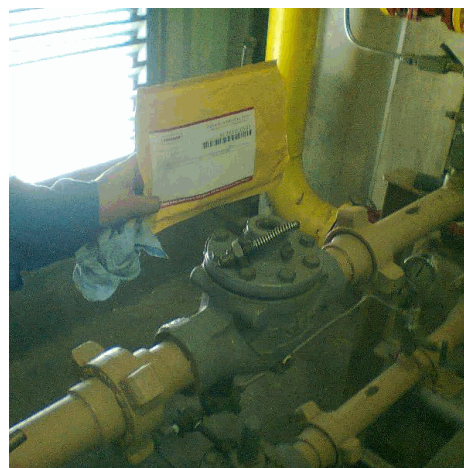
TAG: PCV-2-RM Ronal Mexicana  
 Modelo: EZR  
 Condiciones del cuerpo:  
 Orificios Buen estado Resortes Correctos  
 Desgaste en partes metálicas Ninguno  
 Condiciones del piloto:  
 Desgaste en partes metálicas Correctos  
 Resortes Ninguno  
 Cambio de partes blandas del kit de refacciones: Si  
 Verificación de:  
 Fugas Sin fugas Sello Sella perfectamente  
 Punto de ajuste 17 psig  
 Simulaciones de flujo Alto Arranque Bueno  
 Observaciones: Se Cambiaron Partes Internas y Se Lubricaron Partes Metálicas, Se Cambia Punto De Ajuste y Se Deja Trabajando Como Linea Primaria.

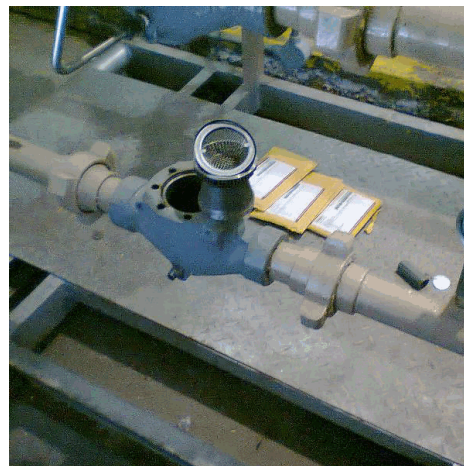
TAG: PCV-1-RM Ronal Mexicana  
 Modelo: EZR  
 Condiciones del cuerpo:  
 Orificios Buen estado Resortes Correctos  
 Desgaste en partes metálicas Ninguno  
 Condiciones del piloto:  
 Desgaste en partes metálicas Correctos  
 Resortes Ninguno  
 Cambio de partes blandas del kit de refacciones: No  
 Verificación de:  
 Fugas Sin fugas Sello Sella perfectamente  
 Punto de ajuste 14 psig  
 Simulaciones de flujo Alto Arranque Bueno  
 Observaciones: Se Limpiaron y Lubricaron Partes Internas y Partes Metálicas, Se Cambio Punto De Ajuste y Se Deja Como Linea Secundaria.

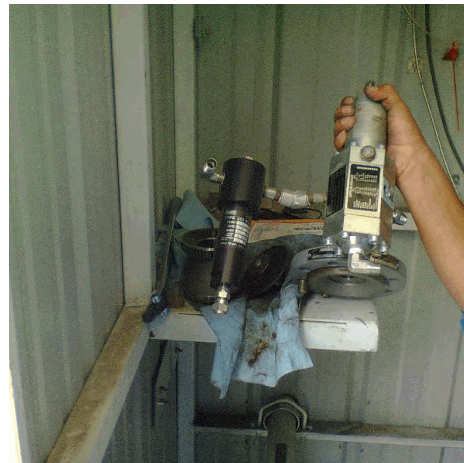
TAG: PCV-1-SE Samsung Electronics México
Modelo: EZR
Condiciones del cuerpo: Orificios Buen estado Resortes Correctos
Desgaste en partes metálicas Ninguno
Condiciones del piloto: Desgaste en partes metálicas Correctos
Resortes Ninguno
Cambio de partes blandas del kit de refacciones: Si
Verificación de: Fugas Sin fugas Sello Sella perfectamente
Punto de ajuste 45 psig
Simulaciones de flujo Alto Arranque Bueno
Observaciones: Se Cambiaron Partes Internas, Se Lubricaron Partes Metálicas, Se Deja mismo Punto De Ajuste

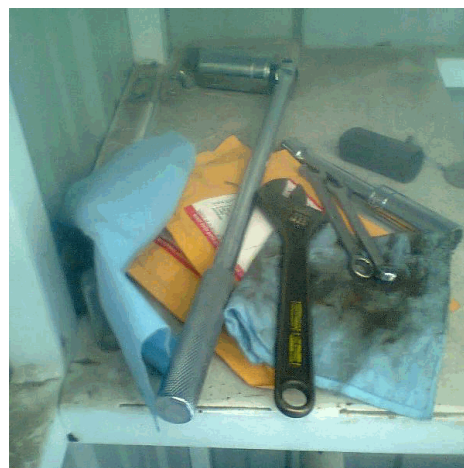
TAG: PCV-2-SE Samsung Electronics México
Modelo: EZR
Condiciones del cuerpo: Orificios Buen estado Resortes Correctos
Desgaste en partes metálicas Ninguno
Condiciones del piloto: Desgaste en partes metálicas Correctos
Resortes Ninguno
Cambio de partes blandas del kit de refacciones: No
Verificación de: Fugas Sin fugas Sello Sella perfectamente
Punto de ajuste 45 psig
Simulaciones de flujo Alto Arranque Bueno
Observaciones: Se Limpiaron y Lubricaron Partes Internas y Metálicas, Se Queda Con El Mismo Punto De Ajuste

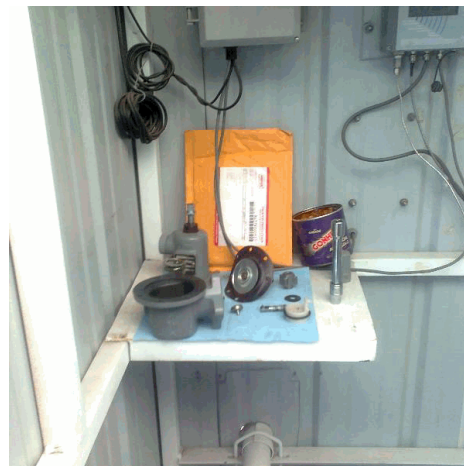
TAG: PCV-2-SM Securency México
Modelo: 627
Condiciones del cuerpo: Orificios Buen estado Resortes Correctos
Desgaste en partes metálicas Ninguno
Condiciones del piloto: Desgaste en partes metálicas Correctos
Resortes Ninguno
Cambio de partes blandas del kit de refacciones: No
Verificación de: Fugas Sin fugas Sello Sella perfectamente
Punto de ajuste 23 psig
Simulaciones de flujo Bajo Arranque Bueno
Observaciones: Se limpiaron y lubricaron partes internas y metálicas, se deja igual como linea secundaria(bypass)

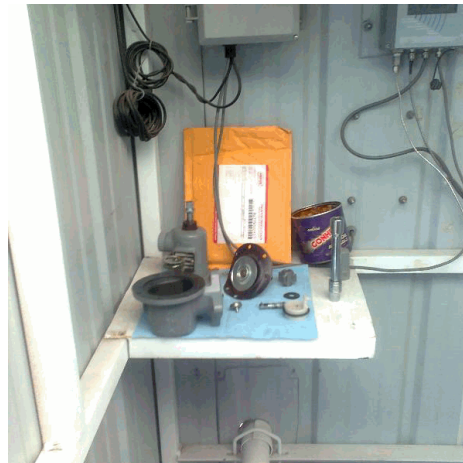
TAG: PCV-1-SM Securency México
Modelo: 627
Condiciones del cuerpo: Orificios Buen estado Resortes Correctos
Desgaste en partes metálicas Ninguno
Condiciones del piloto: Desgaste en partes metálicas Correctos
Resortes Ninguno
Cambio de partes blandas del kit de refacciones: Si
Verificación de: Fugas Sin fugas Sello Sella perfectamente
Punto de ajuste 23 psig
Simulaciones de flujo Bajo Arranque Bueno
Observaciones: Se cambiaron partes internas y se lubricaron partes metálicas, Línea queda igual trabajando.

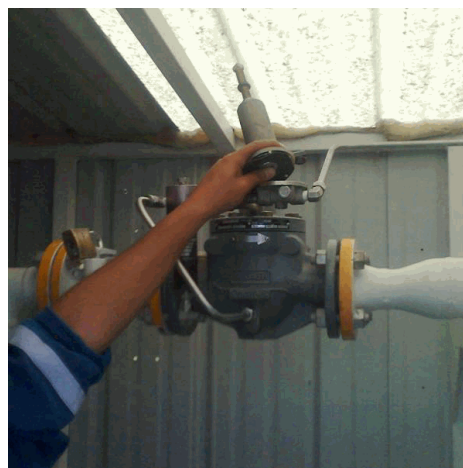
TAG: PCV-1-TM Tafime México
Modelo: EZR
Condiciones del cuerpo: Orificios Buen estado Resortes Correctos
Desgaste en partes metálicas Ninguno
Condiciones del piloto: Desgaste en partes metálicas Correctos
Resortes Ninguno
Cambio de partes blandas del kit de refacciones: Si
Verificación de: Fugas Sin fugas Sello Sella perfectamente
Punto de ajuste 20 psig
Simulaciones de flujo Alto Arranque Bueno
Observaciones: Se Cambian Partes Internas y Se Lubrican Partes Metálicas, Queda Trabajando.

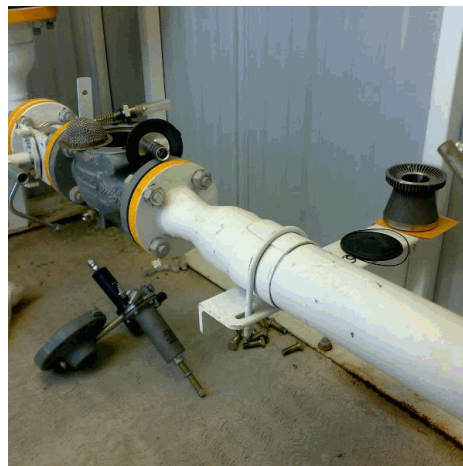
TAG: PCV-2-TM Tafime México
Modelo: EZR
Condiciones del cuerpo: Orificios Buen estado Resortes Correctos
Desgaste en partes metálicas Ninguno
Condiciones del piloto: Desgaste en partes metálicas Correctos
Resortes Ninguno
Cambio de partes blandas del kit de refacciones: Si
Verificación de: Fugas Sin fugas Sello Sella perfectamente
Punto de ajuste 20 psig
Simulaciones de flujo Alto Arranque Bueno
Observaciones: Se Cambiaron Partes Internas y Se Lubricaron Partes Metálicas, Se Queda Como Línea Secundaria.

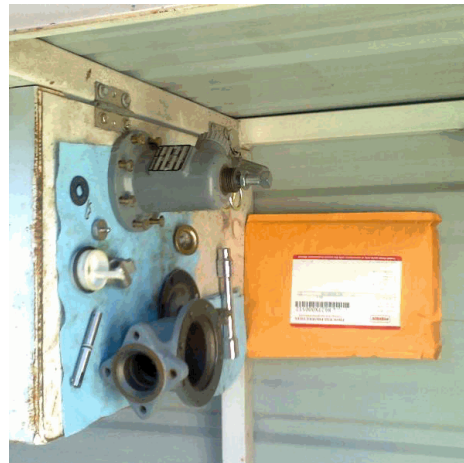
TAG: PCV-2-VS Valeo Sylvania Iluminación
Modelo: 627
Condiciones del cuerpo: Orificios Buen estado Resortes Correctos
Desgaste en partes metálicas Ninguno
Condiciones del piloto: Desgaste en partes metálicas Correctos
Resortes Ninguno
Cambio de partes blandas del kit de refacciones: Si
Verificación de: Fugas Sin fugas Sello Sella perfectamente
Punto de ajuste 18 psig
Simulaciones de flujo Bajo Arranque Bueno
Observaciones: Se Limpiaron Partes Internas y Metálicas También Se Lubricaron Las Mismas, Se Acomodo Punto de Ajuste

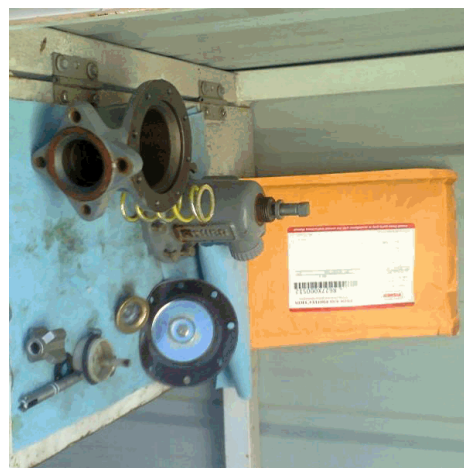
TAG: PCV-1-VS Valeo Sylvania Iluminación
Modelo: 627
Condiciones del cuerpo: Orificios Buen estado Resortes Correctos
Desgaste en partes metálicas Ninguno
Condiciones del piloto: Desgaste en partes metálicas Correctos
Resortes Ninguno
Cambio de partes blandas del kit de refacciones: Si
Verificación de: Fugas Sin fugas Sello Sella perfectamente
Punto de ajuste 18 psig
Simulaciones de flujo Bajo Arranque Bueno
Observaciones: Se cambiaron Internos, Se Lubricaron Partes Metálicas Se Dejo Mismo Punto De Ajuste

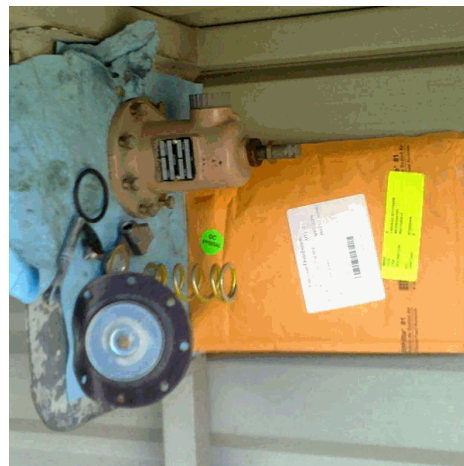
TAG: PCV-1-VA VRK Automotive System
Modelo: 627
Condiciones del cuerpo: Orificios Buen estado Resortes Correctos
Desgaste en partes metálicas Ninguno
Condiciones del piloto: Desgaste en partes metálicas Correctos
Resortes Ninguno
Cambio de partes blandas del kit de refacciones: Si
Verificación de: Fugas Sin fugas Sello Sella perfectamente
Punto de ajuste 12 psig
Simulaciones de flujo Bajo Arranque Bueno
Observaciones: Se Cambiaron Partes Internas, Se Lubricaron Partes Metálicas y Se Cambio Punto De Ajuste

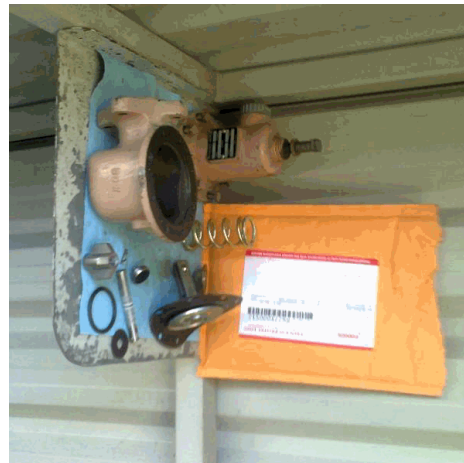
Fugas Sin fugas Sello Sella perfectamente
