SISTEMA:	<u>Consumidora Gaspiq, S. A. de C. V.</u>	FECHA DE LA REPARACIÓN:	<u>REV. 0</u>
LLENADO POR:	<u>Jose Carlos Perez Lara</u>	<u>13/03/2013</u>	<u>RO-013</u>

**Ubicación:** En Calle Manufactura Pasando Las Vías Del Tren A Un Costado De Ampliación Del Parque.

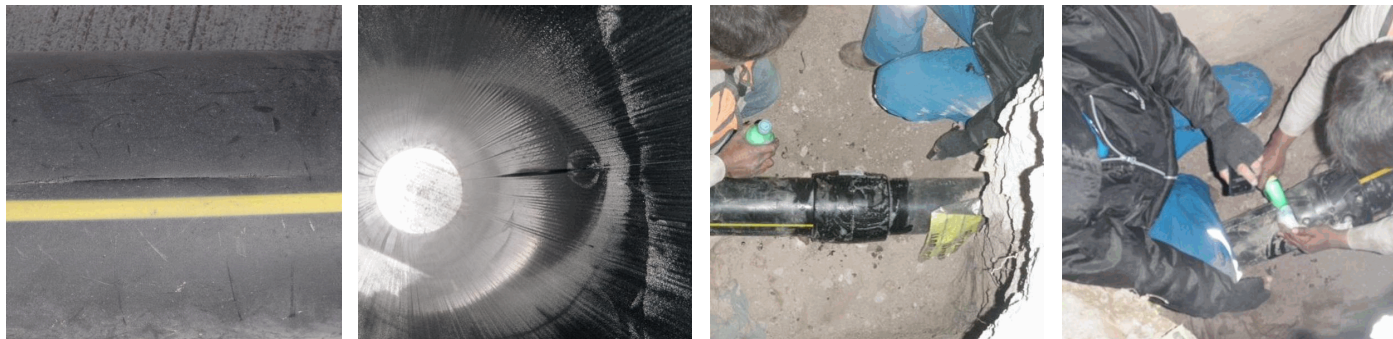
**Evidencias fotográficas de reparación:**

**Justificación (origen de la falla):**  
Se Cambio Tramo De Tubo De Polietileno Por Ruptura Por Defecto De Fabricante.

**Procedimiento empleado:**  
Se Corta El Tramo De Tubo Afectado Se Coloca Otro Tubo Ya Probado Para Reparaciones.

**Descripción general:**  
Se Corta Tubo Dañado y Se Coloca Repuesto De Ducto.

**Observaciones:**  
La Realización De La Reparación Fue Retirar La Tierra Para Descubrir El Ducto, Se Corta De Un Extremo De La Soldadura y Del Otro Extremo, Se Trae Tubo Nuevo Ya Probado, Se Termo-fusionan Partes y Se Colocan Coples En Extremos Del Tubo Se Alinean En La Parte A Completar y Se Electro-fusionan, Se Da Tiempo Requerido De Enfriamiento y Se Realizan Las Pruebas De Fuga, Se Empaca La Linea y Se Restablece El Flujo De Gas.
