REPORTE DE PATRULLAJE DEL GASODUCTO

SISTEMA:	Gas Villagran del Bajío, SAPI de C. V.	PERIODO:	11-Jan-2015 10-Feb-2015	REV. 0
LLENADO POR:	Mateo Guapo Cerca	FRECUENCIA:	MENSUAL	RO-002

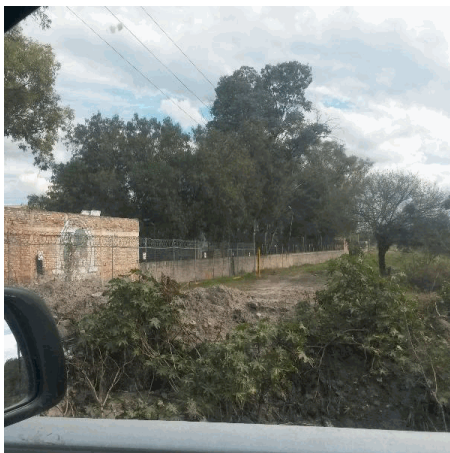
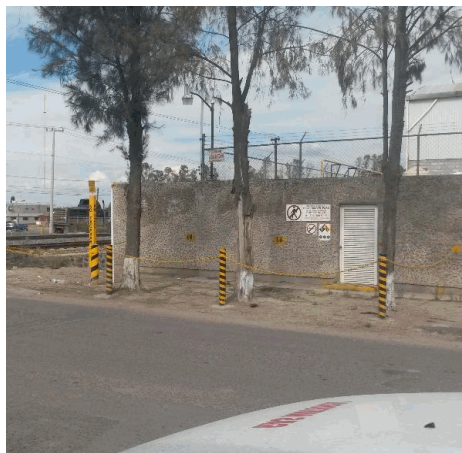
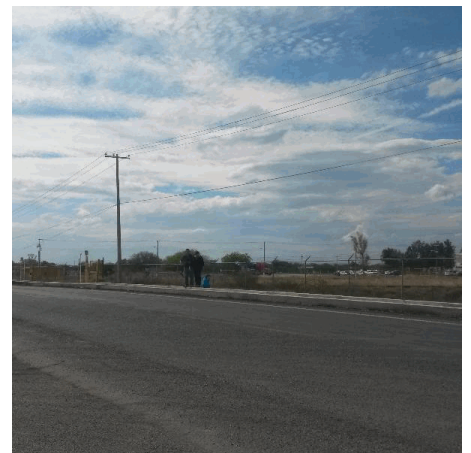
9.- Evidencias:

3.- Señalización del gasoducto
a) Cantidad de postes faltantes: _____ 0
b) Cantidad de placas faltantes: _____ 2

8.- Comentarios adicionales:
DDV EN BUEN ESTADO
