IGASAMEX

REPORTE DE PATRULLAJE DEL GASODUCTO

SISTEMA:	Gas Villagran del Bajío, SAPI de C. V.	PERIODO:	11-Jun-2015 10-Jul-2015	REV. 0
LLENADO POR:	Mateo Guapo Cerca	FRECUENCIA:	MENSUAL	RO-002

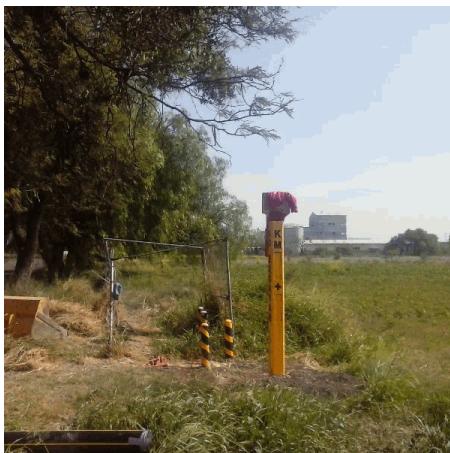
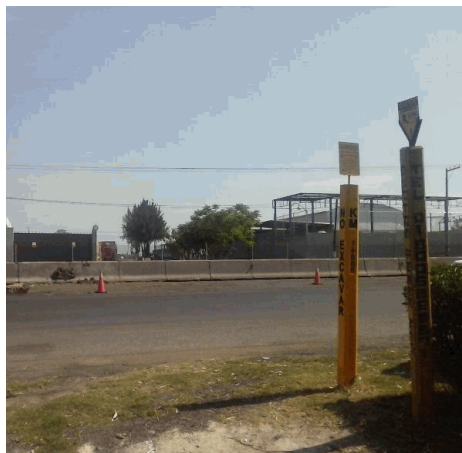
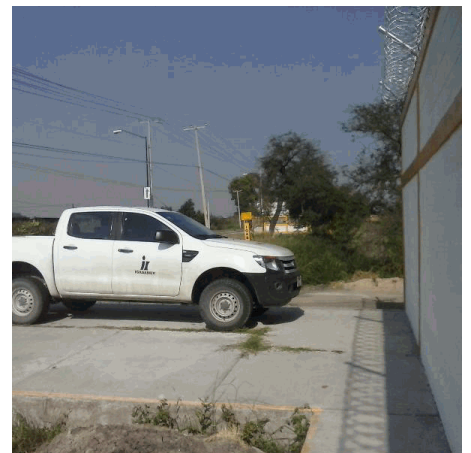
9.- Evidencias:

8.- Comentarios adicionales:
ddv en buen estado.
