**REPORTE DE PATRULLAJE DEL GASODUCTO**

| SISTEMA: | Gas Villagran del Bajío, SAPI de C. V. | PERIODO: | 11-Aug-2015 10-Sep-2015 | <b>REV. 0</b> |
| LLENADO POR: | Mateo Guapo Cerca | FRECUENCIA: | MENSUAL | <b>RO-002</b> |

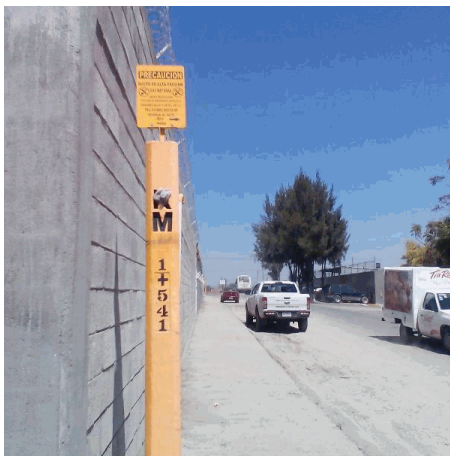
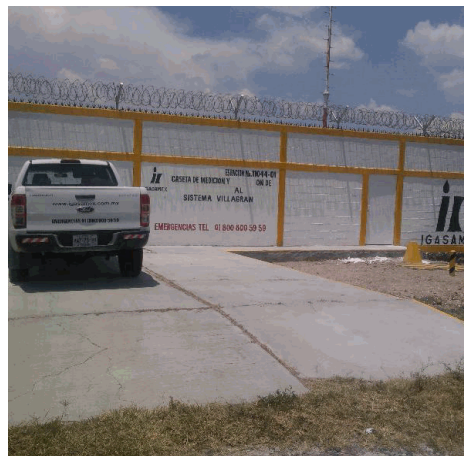
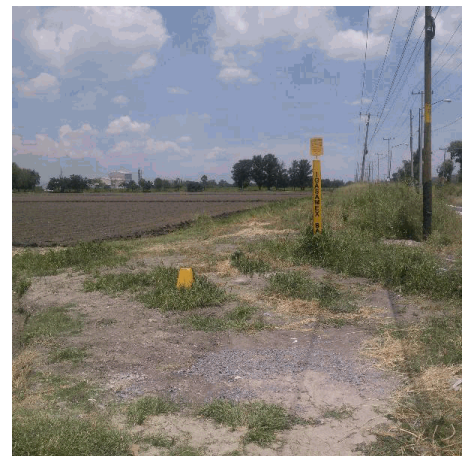
**9.- Evidencias:**

Se realizan recorridos diarios, condición normal de operación durante el periodo.
