IGASAMEX

REPORTE DE PATRULLAJE DEL GASODUCTO

SISTEMA:	Gas Villagran del Bajío, SAPI de C. V.	PERIODO:	11-Sep-2015 10-Oct-2015	REV. 0
LLENADO POR:	Mateo Guapo Cerca	FRECUENCIA:	MENSUAL	RO-002

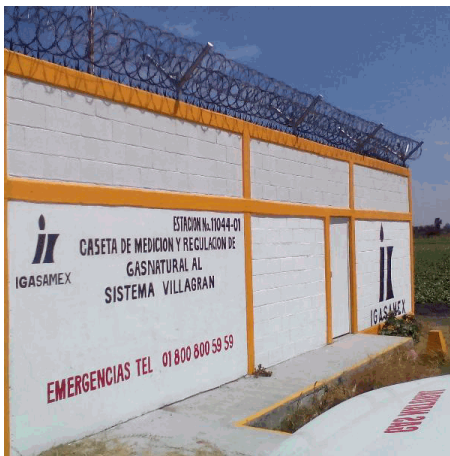
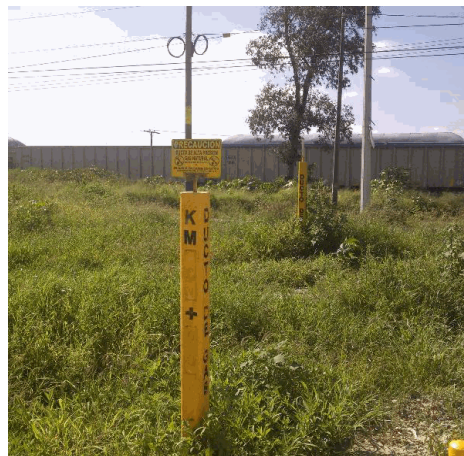
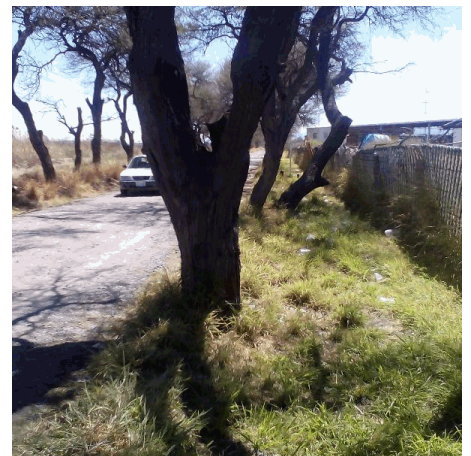
9.- Evidencias:

Se realizan recorridos diarios, condición normal de operación.
