**REPORTE DE PATRULLAJE DEL GASODUCTO**

SISTEMA:	Gas Villagran del Bajío, SAPI de C. V.	PERIODO:	11-Oct-2015 10-Nov-2015	<b>REV. 0</b>
LLENADO POR:	Mateo Guapo Cerca	FRECUENCIA:	MENSUAL	<b>RO-002</b>

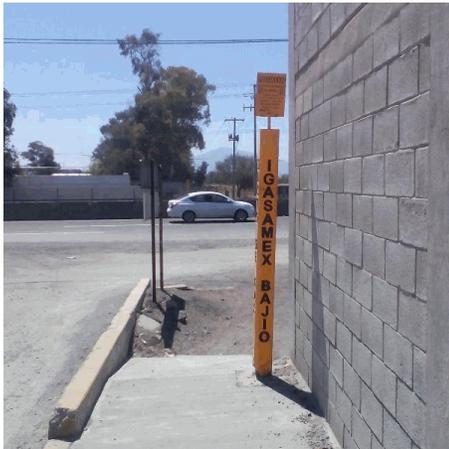
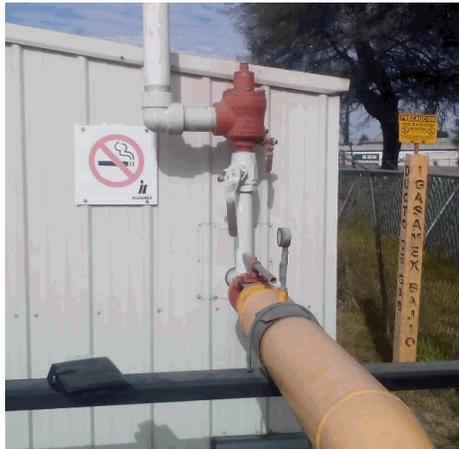
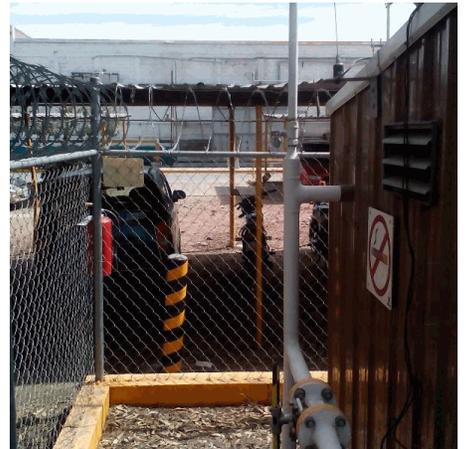
**9.- Evidencias:**

Se realizan recorridos diarios, condiciones normales de operación.
