REPORTE DE PATRULLAJE DEL GASODUCTO

SISTEMA:	Gas Villagran del Bajío, SAPI de C. V.	PERIODO:	11-Nov-2015 10-Dec-2015	REV. 0
LLENADO POR:	Mateo Guapo Cerca	FRECUENCIA:	MENSUAL	RO-002

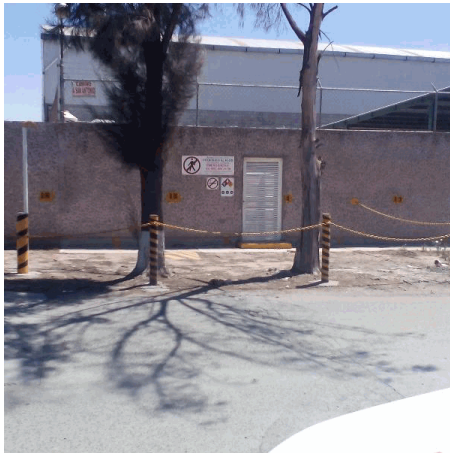
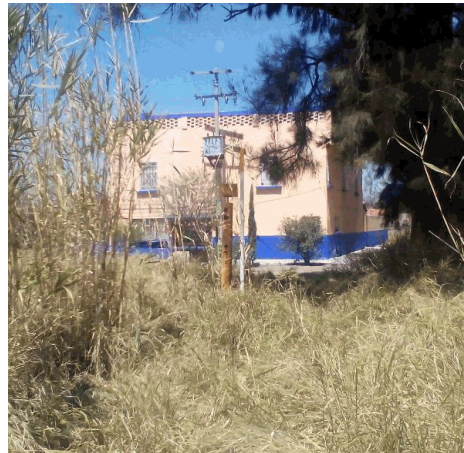
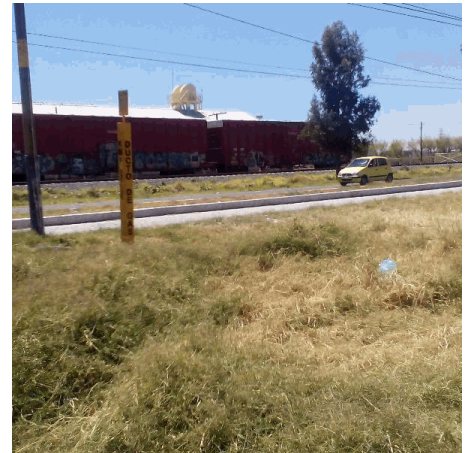
9.- Evidencias:

8.- Comentarios adicionales:
Se realizan recorridos diarios, condición normal de operación durante el periodo.
