REPORTE DE PATRULLAJE DEL GASODUCTO

SISTEMA:	<u>Gas Villagran del Bajío, S. de R. L. de C. V.</u>	PERIODO:	<u>Junio 2013</u>	REV. 0
LLENADO POR:	<u>Bernardo Ortega Vidal</u>	FRECUENCIA:	<u>MENSUAL</u>	RO-002

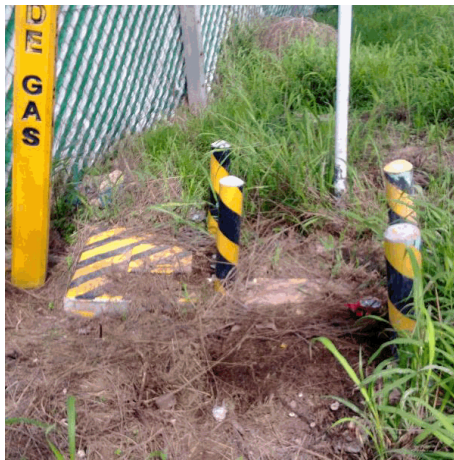
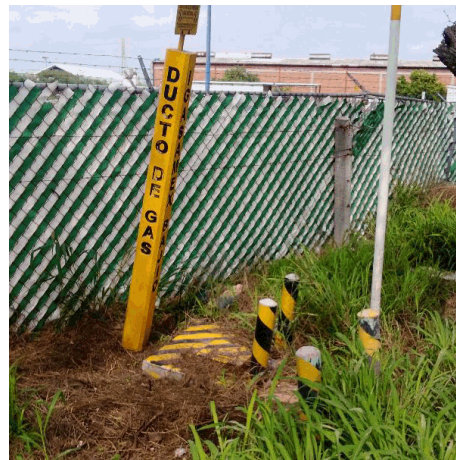
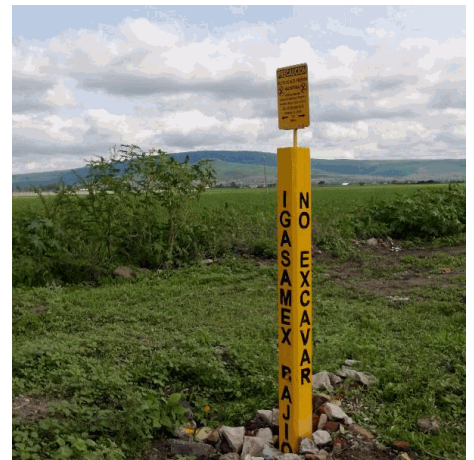
9.- Evidencias:

se detecto un undimiento en las valvulas de seccionamiento VS 06 y VS07 que seccionan la caseta de Monsanto y disparo a futuro, se encuentran fuera de la planta de Monsanto
