**REPORTE DE PATRULLAJE DEL GASODUCTO**

SISTEMA: Gas Villagran del Bajío, S. de R. L. de C. V. PERIODO: Julio 2013 REV. 0  
 LLENADO POR: Bernardo Ortega Vidal FRECUENCIA: MENSUAL RO-002

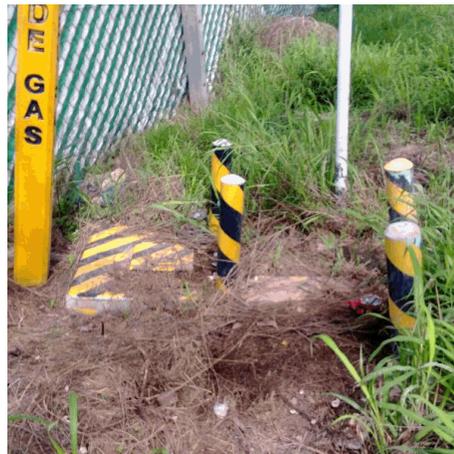
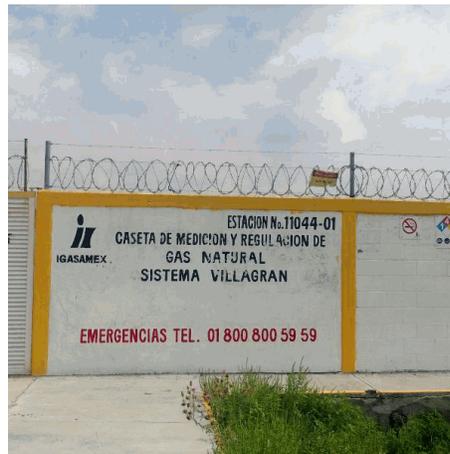
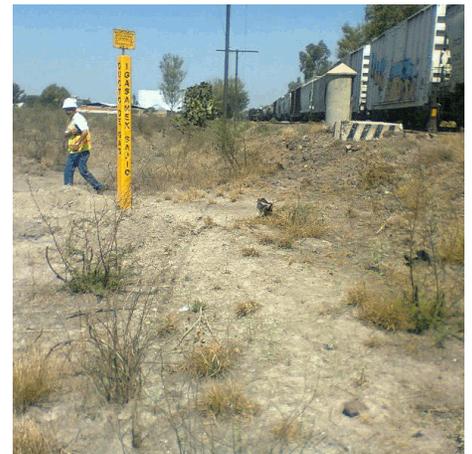
**9.- Evidencias:**

señalizados, 2 presentan undimiento

durante el recorrido se identifican un undimiento el las valvulas de seccionamiento VS-06 y VS-07, no afecta su operatividad
