**REPORTE DE PATRULLAJE DEL GASODUCTO**

SISTEMA: Gas Villagran del Bajío, S. de R. L. de C. V. PERIODO: Octubre 2013 **REV. 0**  
 LLENADO POR: Bernardo Ortega Vidal FRECUENCIA: MENSUAL **RO-002**

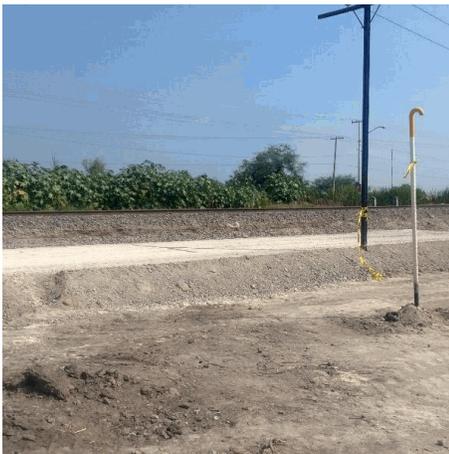
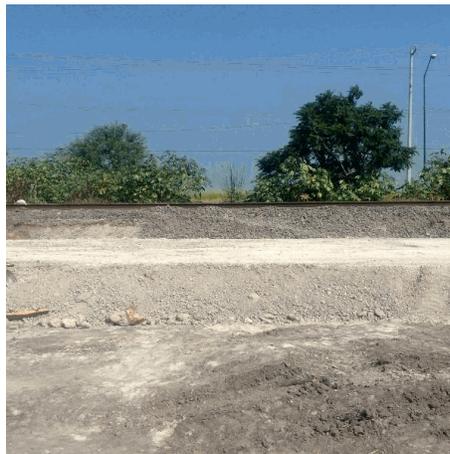
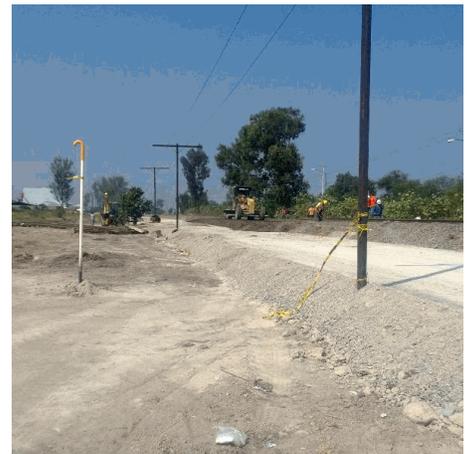
**9.- Evidencias:**

cruzamiento de vía paralela de ferrocarril

sondeo para proteccion de ducto afectado por el cruce de la ampliacion de la vía

Se realiza la protección en la parte del ducto que se vera afectada por el cruzamiento de la ampliación de la vía ferroviaria, así como la re ubicacion de la ventila del encamizado
