REPORTE DE PATRULLAJE DEL GASODUCTO

SISTEMA:	<u>Gas Villagran del Bajío, S. de R. L. de C. V.</u>	PERIODO:	<u>Noviembre 2013</u>	REV. 0
LLENADO POR:	<u>Bernardo Ortega Vidal</u>	FRECUENCIA:	<u>MENSUAL</u>	RO-002

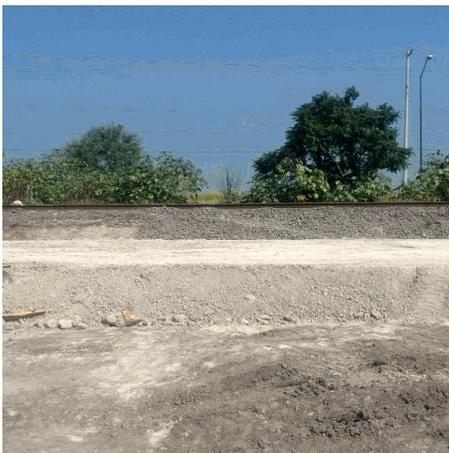
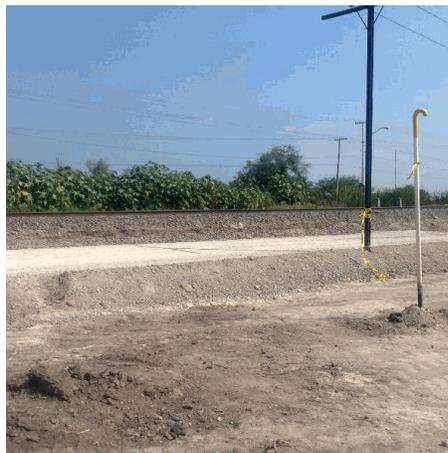
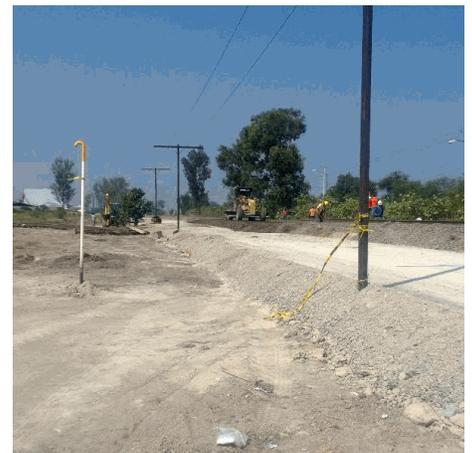
9.- Evidencias:

proteccion cruce con ferrocarril

Durante este periodo, se construye protección para la ampliación de vía ferroviaria, también se re ubica el venteo existente
