IGASAMEX

REPORTE DE PATRULLAJE DEL GASODUCTO

SISTEMA: Gas Villagran del Bajío, S. de R. L. de C. V. PERIODO: 11-Mar-2014 10-Apr-2014 REV. 0  
LLENADO POR: Bernardo Ortega Vidal FRECUENCIA: MENSUAL RO-002

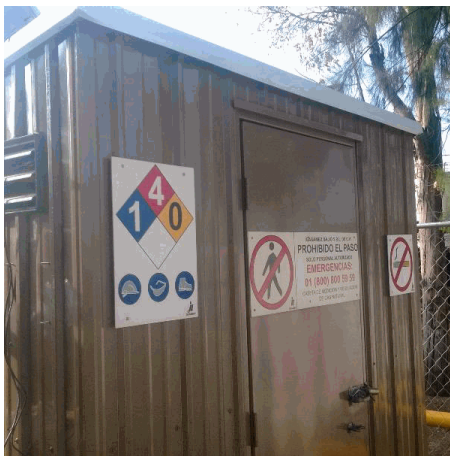
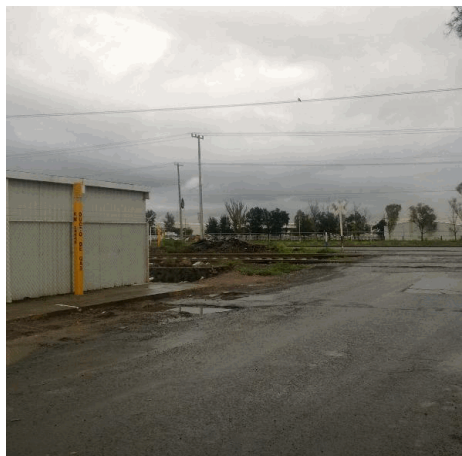
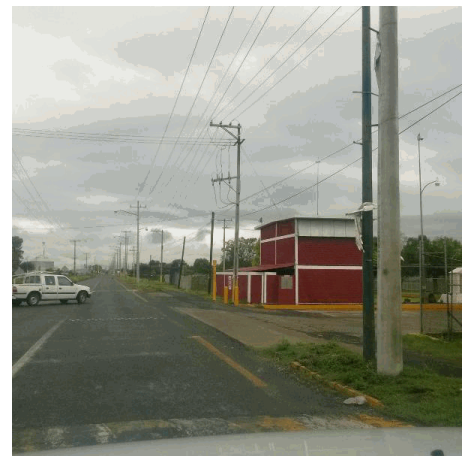
9.- Evidencias:

a) Cruces carreteros: 2

b) Cantidad de placas faltantes: 1

TODO SE ENCUENTRA CORRECTAMENTE
