IGASAMEX

REPORTE DE PATRULLAJE DEL GASODUCTO

SISTEMA:	Gas Villagran del Bajío, S. de R. L. de C. V.	PERIODO:	11-Apr-2014 10-May-2014	REV. 0
LLENADO POR:	Bernardo Ortega Vidal	FRECUENCIA:	MENSUAL	RO-002

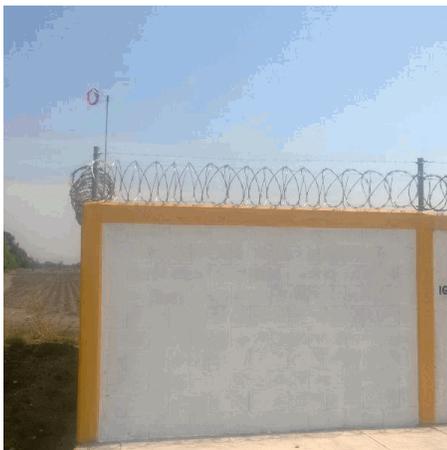
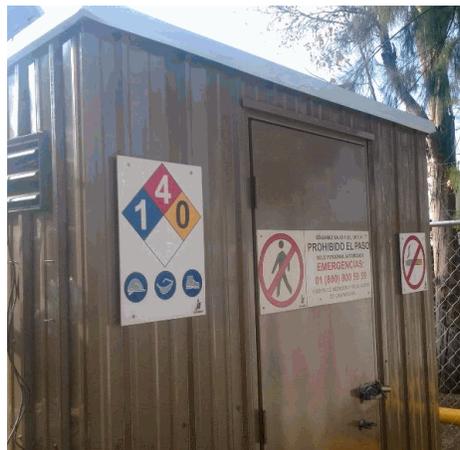
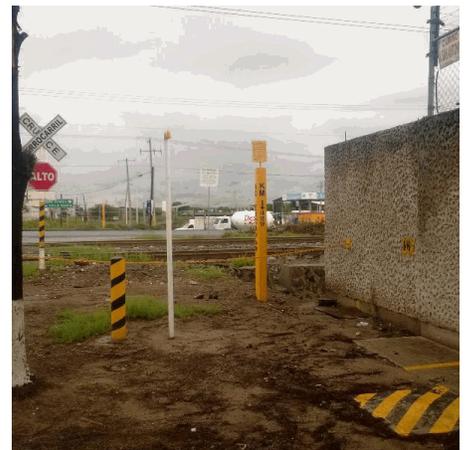
9.- Evidencias:

8.- Comentarios adicionales:
TODO SE ENCUENTRA CORRECTAMENTE
