REPORTE DE PATRULLAJE DEL GASODUCTO

SISTEMA:	Gas Villagran del Bajío, S. de R. L. de C. V.	PERIODO:	11-May-2014 10-Jun-2014	REV. 0
LLENADO POR:	Bernardo Ortega Vidal	FRECUENCIA:	MENSUAL	RO-002

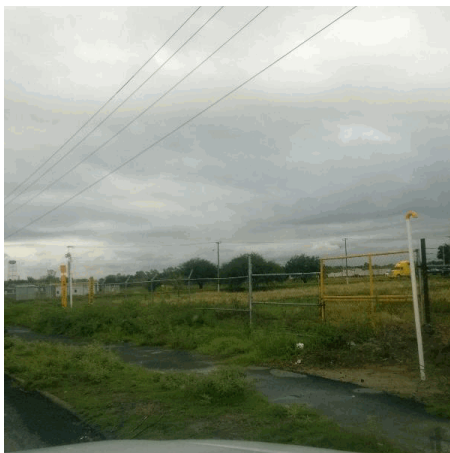
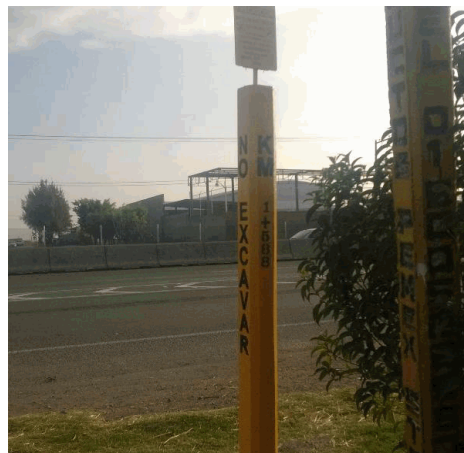
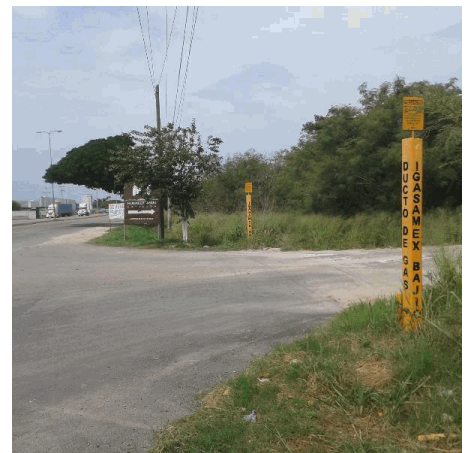
9.- Evidencias:

8.- Comentarios adicionales:
TODO SE ENCUENTRA CORRECTAMENTE
