REPORTE DE PATRULLAJE DEL GASODUCTO

SISTEMA: Gas Villagran del Bajío, S. de R. L. de C. V. PERIODO: 11-Jun-2014 10-Jul-2014 **REV. 0**
 LLENADO POR: Bernardo Ortega Vidal FRECUENCIA: MENSUAL **RO-002**

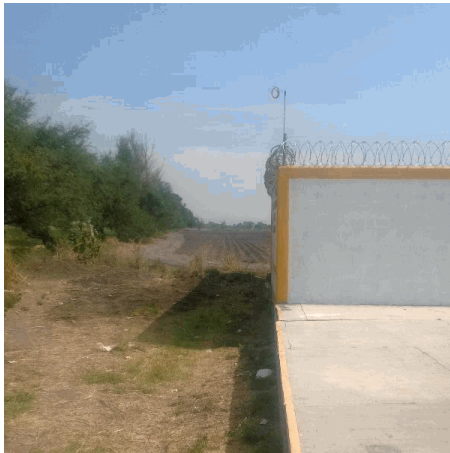
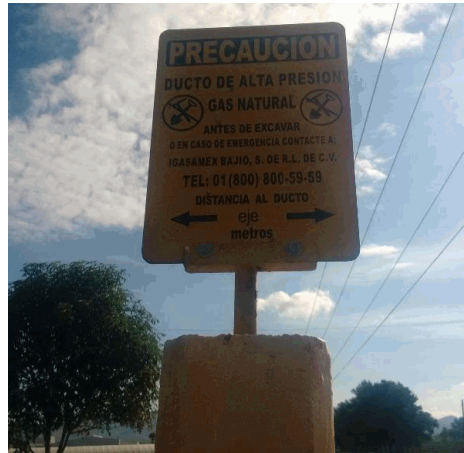
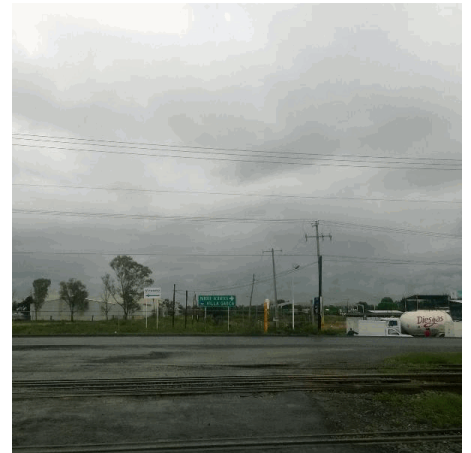
9.- Evidencias:

8.- Comentarios adicionales:
TODO SE ENCUENTRA CORRECTAMENTE
