REPORTE DE PATRULLAJE DEL GASODUCTO

SISTEMA:	Gas Villagran del Bajío, SAPI de C. V.	PERIODO:	11-Sep-2014 10-Oct-2014	REV. 0
LLENADO POR:	Mateo Guapo Cerca	FRECUENCIA:	MENSUAL	RO-002

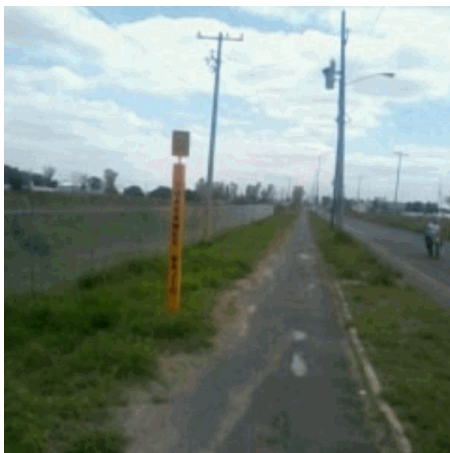
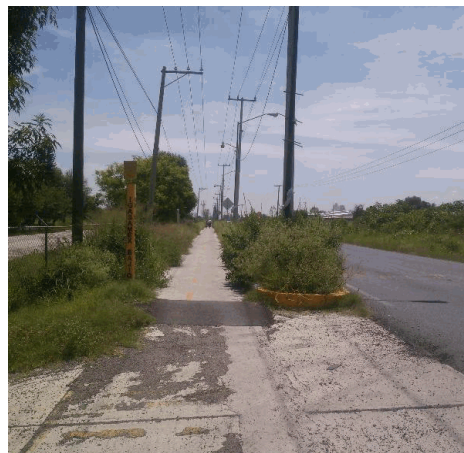
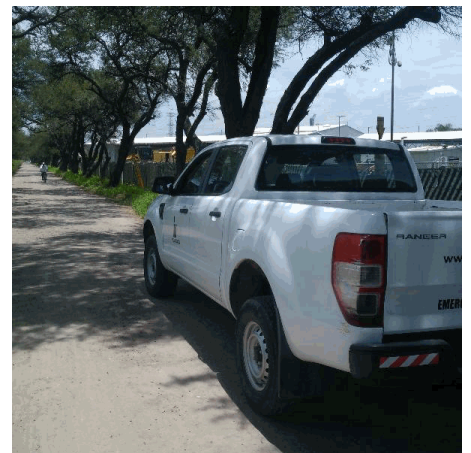
9.- Evidencias:

ddv EN BUENAS CONDICIONES,
