REPORTE DE MANTENIMIENTO A REGULADORES DE PRESIÓN

SISTEMA: Gas Villagran del Bajío, SAPI de C. V. PERIODO: 11-Aug-2013 10-Aug-2014 REV. 0
LLENADO POR: Mateo Guapo Cerca FRECUENCIA: ANUAL RO-010

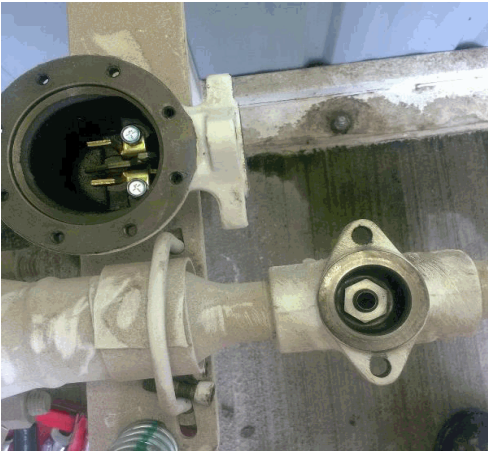
**TAG:** PR LINEA PRINCIPAL

**Condiciones del cuerpo:**  
Orificios en buenas condiciones 3/8 Resortes en buenas condicione

Desgaste en partes metálicas no

**Verificación de:**  
Fugas no existen Sello OK

Observaciones: s/n 627-34Z

**Cambio de partes blandas del kit de refacciones:** si

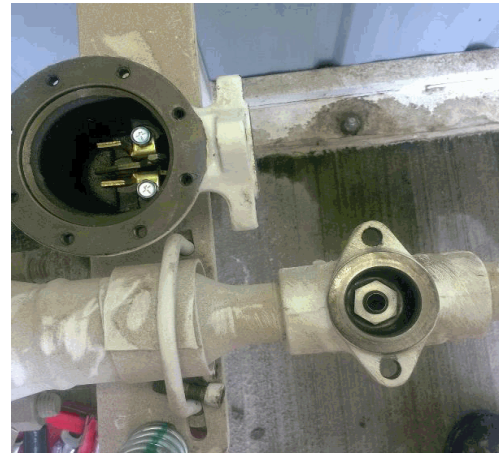
**TAG:** PR-1.1 Lines principal

**Condiciones del cuerpo:**  
Orificios 3/8 Resortes en buenas condicione

Desgaste en partes metálicas no

**Verificación de:**  
Fugas ok Sello ok  
Punto de ajuste 0 psig  
Simulaciones de flujo si Arranque lento

**Cambio de partes blandas del kit de refacciones:** si

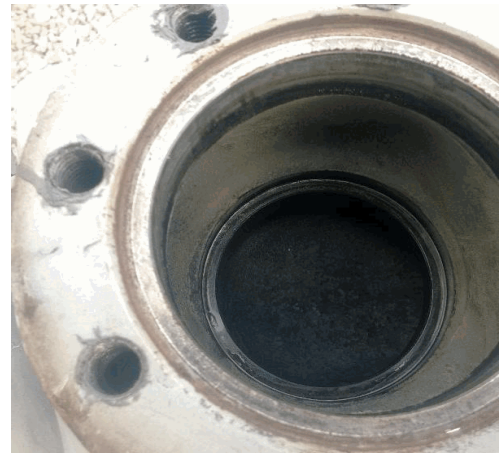
**TAG:** PR 2.2 By pass

**Condiciones del cuerpo:**  
Orificios ok 100 % Resortes ok

Desgaste en partes metálicas no

**Verificación de:**  
Fugas no Sello ok  
Punto de ajuste 40 psig  
Simulaciones de flujo si Arranque lento

Observaciones: s/n 17581250

**Cambio de partes blandas del kit de refacciones:** no

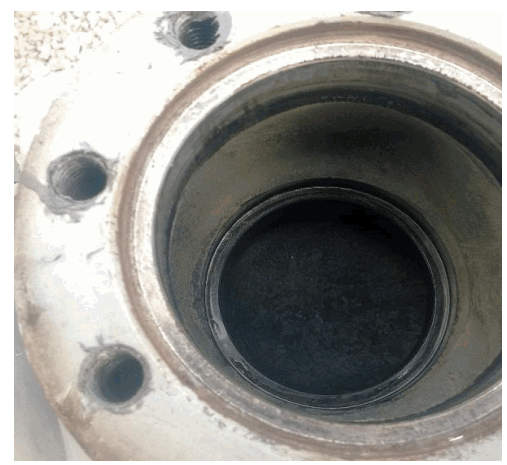
**TAG:** PR-21 Lines principal

**Condiciones del cuerpo:**  
Orificios OK 100% Resortes en buen estado

Desgaste en partes metálicas no

**Verificación de:**  
Fugas no existen Sello ok

Observaciones: S/n 17581249

**Cambio de partes blandas del kit de refacciones:** si

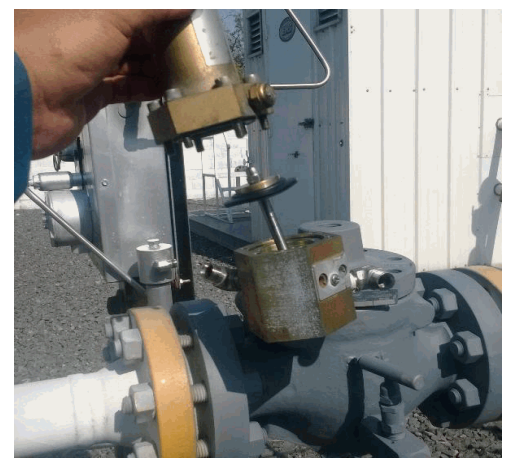
**TAG:** PR-0.1 Linea 1 1er paso

**Condiciones del cuerpo:**  
Orificios OK Resortes OK

Desgaste en partes metálicas no

**Verificación de:**  
Fugas no Sello ok

Observaciones: s/n 17613452

**Cambio de partes blandas del kit de refacciones:** Si

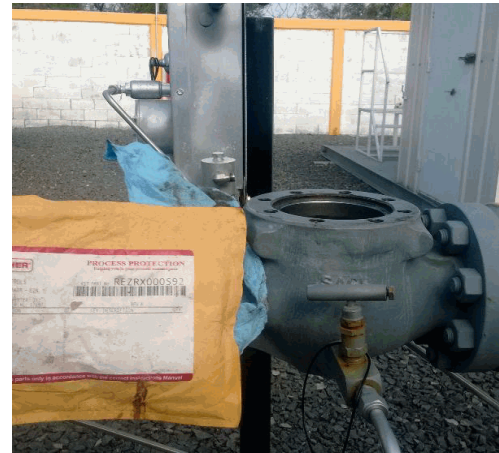
TAG: PR-0.2 linea 1 2do paso
Modelo: EZR 2X1 PRX 120
Condiciones del cuerpo:
Orificios 30 % Resortes OK
Desgaste en partes metálicas NO
Condiciones del piloto:
Desgaste en partes metálicas NO
Resortes OK
Cambio de partes blandas del kit de refacciones: SI
Verificación de:
Fugas NO Sello OK
Punto de ajuste 90 psig
Simulaciones de flujo SI Arranque LENTO
Observaciones: S/N 17613454

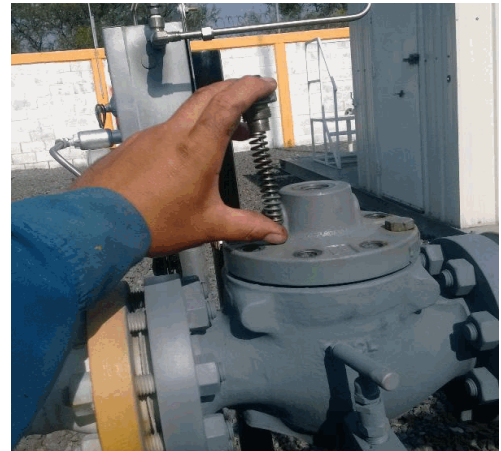
**TAG:** PR-0.4 línea 2 2do paso

**Condiciones del cuerpo:**  
Orificios 30% Resortes ok

Desgaste en partes metálicas no

**Verificación de:**  
Fugas no existen Sello ok

Observaciones: s/n 17613453

**Cambio de partes blandas del kit de refacciones:** si

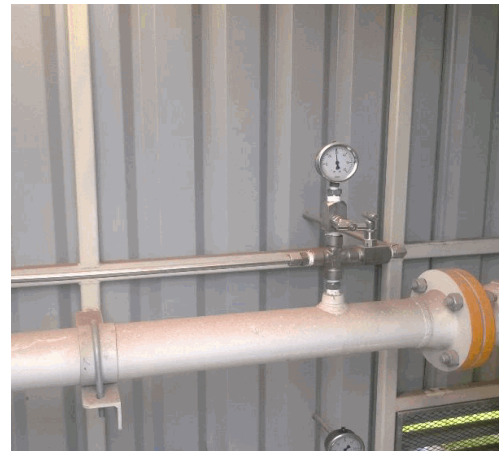
**TAG:** PR 3.1 línea principal

**Condiciones del cuerpo:**  
Orificios 7/8 Resortes OK

Desgaste en partes metálicas NO

**Verificación de:**  
Fugas NO EXISTEN Sello CORRECTO

**Cambio de partes blandas del kit de refacciones:** SI

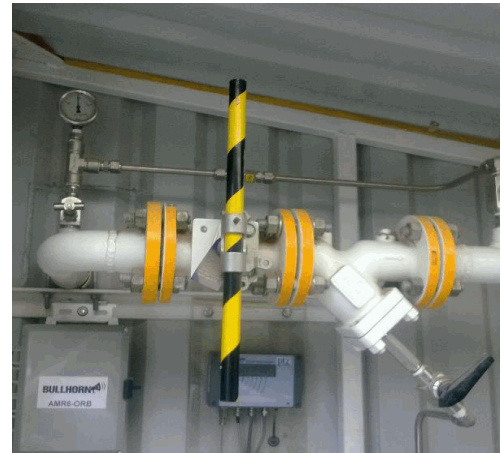
TAG: PR 3.2 BY PASS
Modelo: 99H
Condiciones del cuerpo:
Orificios 7/8 Resortes CORRECTOS
Desgaste en partes metálicas NO EXISTEN
Condiciones del piloto:
Desgaste en partes metálicas NO EXISTEN
Resortes CORRECTO
Cambio de partes blandas del kit de refacciones: NO
Verificación de:
Fugas NO EXISTEN Sello CORRECTO
Punto de ajuste 43 psig
Simulaciones de flujo SI Arranque LENTO
Observaciones:

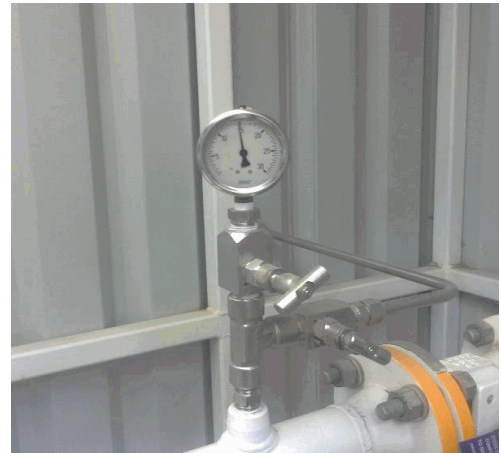
TAG: PR 4.1 LINEA PRINCIPAL
Modelo: 99 H
Condiciones del cuerpo:
Orificios 7/8 Resortes CORRETO
Desgaste en partes metálicas NO EXISTE
Condiciones del piloto:
Desgaste en partes metálicas NO EXISTE
Resortes OK
Cambio de partes blandas del kit de refacciones: SI
Verificación de:
Fugas NO EXISTEN Sello OK
Punto de ajuste 43 psig
Simulaciones de flujo SI Arranque LENTO
Observaciones:
