REPORTE DE PATRULLAJE DEL GASODUCTO

SISTEMA:	Molinos Azteca de Chalco, S. A. de C. V.	PERIODO:	07-Mar-2015 06-Apr-2015	REV. 0
LLENADO POR:	Hugo Vicente Gonzalez Torres	FRECUENCIA:	MENSUAL	RO-002

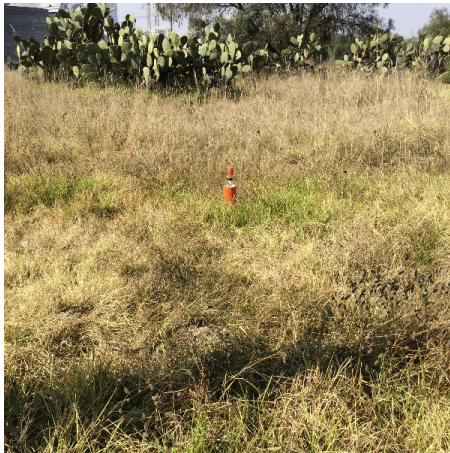
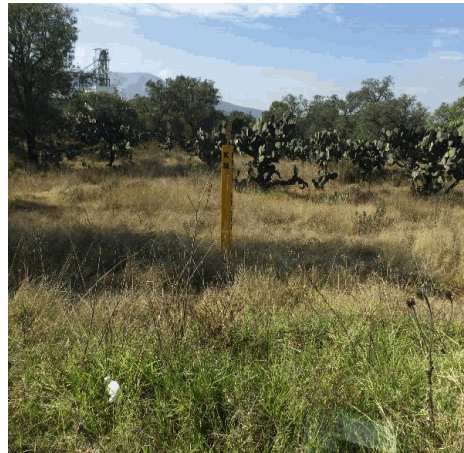
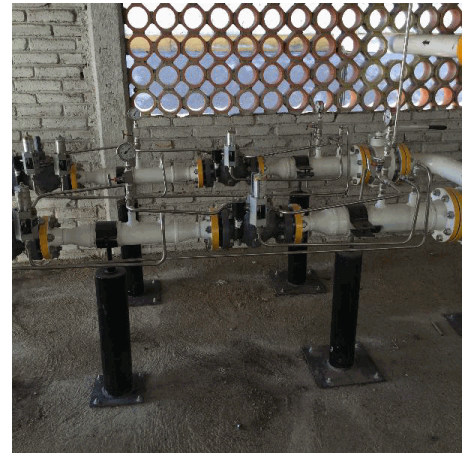
9.- Evidencias:

8.- Comentarios adicionales:
Se realizan patrullajes sin encontrar problemas a lo largo del ducto.
