REPORTE DE PATRULLAJE DEL GASODUCTO

SISTEMA:	Molinos Azteca de Chalco, S. A. de C. V.	PERIODO:	07-May-2015 06-Jun-2015	REV. 0
LLENADO POR:	Hugo Vicente Gonzalez Torres	FRECUENCIA:	MENSUAL	RO-002

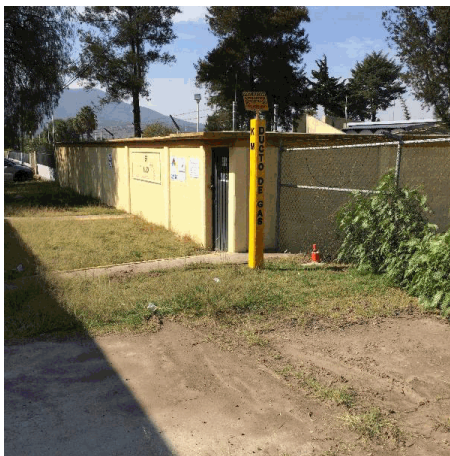
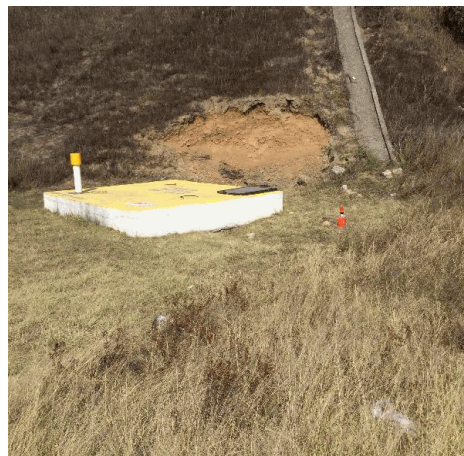
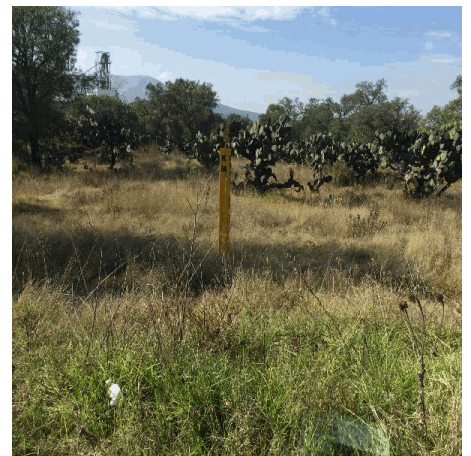
9.- Evidencias:

Se realizan patrullajes a lo largo del ducto y no se encuentran novedades.
