REPORTE DE PATRULLAJE DEL GASODUCTO

SISTEMA:	Molinos Azteca de Chalco, S. A. de C. V.	PERIODO:	07-Jun-2015 06-Jul-2015	REV. 0
LLENADO POR:	Hugo Vicente Gonzalez Torres	FRECUENCIA:	MENSUAL	RO-002

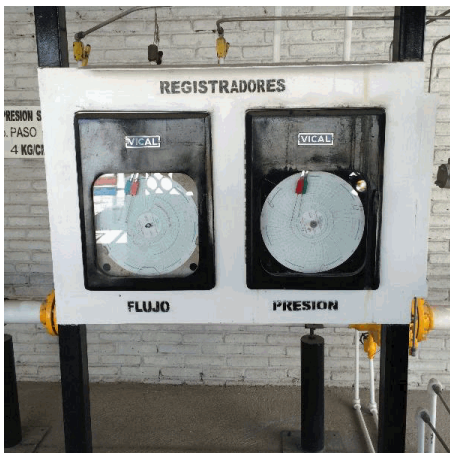
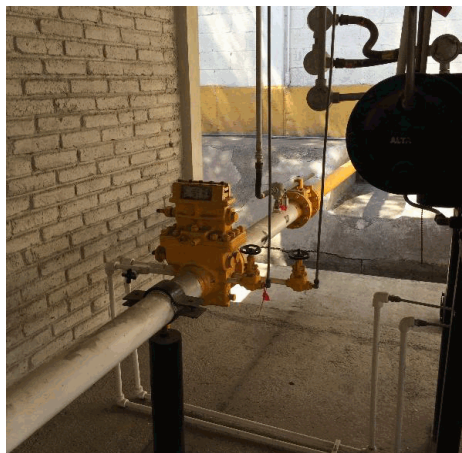
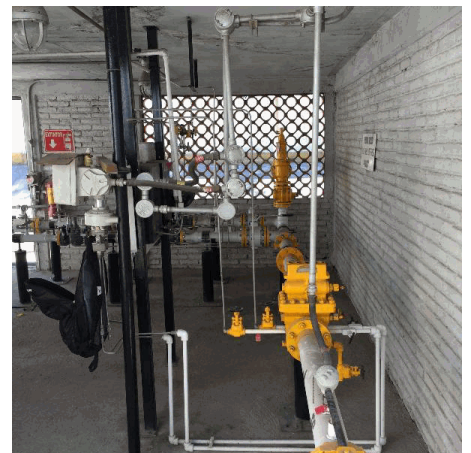
9.- Evidencias:

8.- Comentarios adicionales:
Se realizan pagtrullajes sin encontrar ningún problema a lo largo del ducto.
