**REPORTE DE PATRULLAJE DEL GASODUCTO**

SISTEMA:	<u>Molinos Azteca de Chalco, S. A. de C. V.</u>	PERIODO:	<u>Octubre 2012</u>	REV. 0
LLENADO POR:	<u>Cesar Augusto Hurtado Soto</u>	FRECUENCIA:	<u>MENSUAL</u>	RO-002

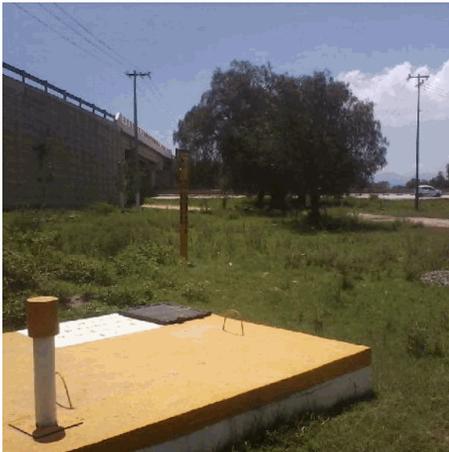
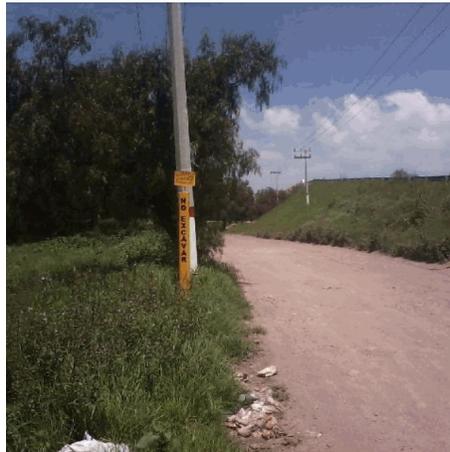
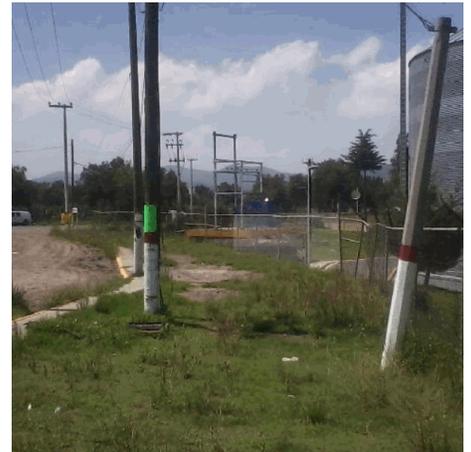
**9.- Evidencias:**

a) Cantidad de postes faltantes: 1

b) Cantidad de placas faltantes: 1

**4.- Cantidad de tomas de potencial faltantes:** 3

Se recomienda la instalacion de 3 tomas de potencial con su respectivo anodo de sacrificio
