REPORTE DE PATRULLAJE DEL GASODUCTO

SISTEMA:	<u>Molinos Azteca de Chalco, S. A. de C. V.</u>	PERIODO:	<u>Noviembre 2012</u>	REV. 0
LLENADO POR:	<u>Cesar Augusto Hurtado Soto</u>	FRECUENCIA:	<u>MENSUAL</u>	RO-002

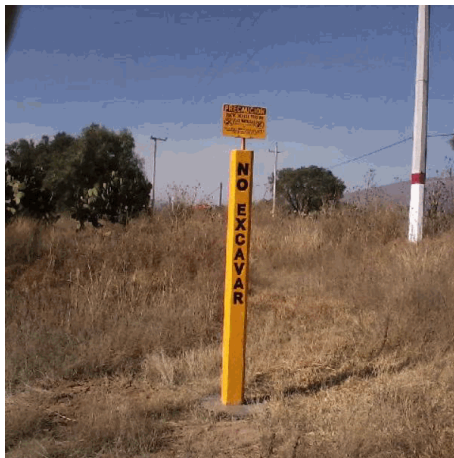
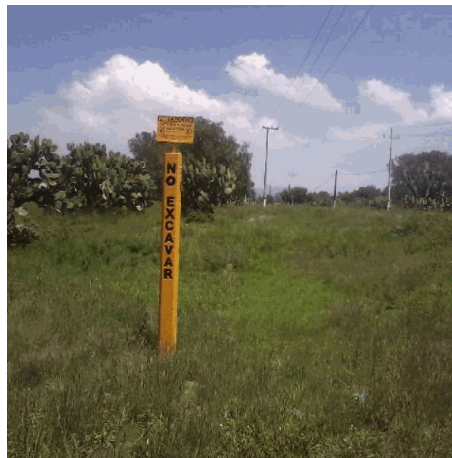
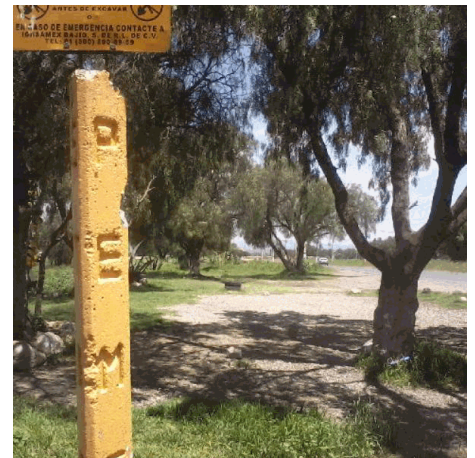
9.- Evidencias:

- a) Cantidad de postes faltantes: 1
- b) Cantidad de placas faltantes: 1

4.- Cantidad de tomas de potencial faltantes: 3

Se recomienda la instalacion de 3 tomas de potencial con su respectivo anodo de sacrificio
