REPORTE DE PATRULLAJE DEL GASODUCTO

SISTEMA:	<u>Molinos Azteca de Chalco, S. A. de C. V.</u>	PERIODO:	<u>Junio 2013</u>	REV. 0 RO-002
LLENADO POR:	<u>Cesar Augusto Hurtado Soto</u>	FRECUENCIA:	<u>MENSUAL</u>

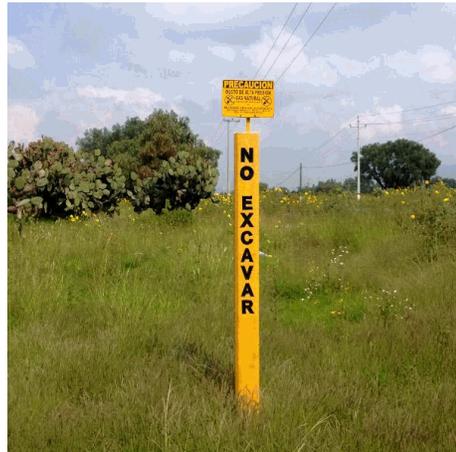
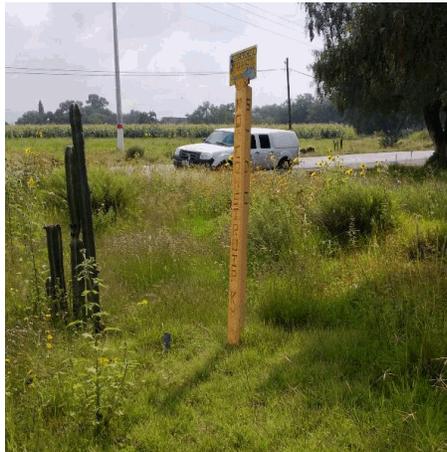
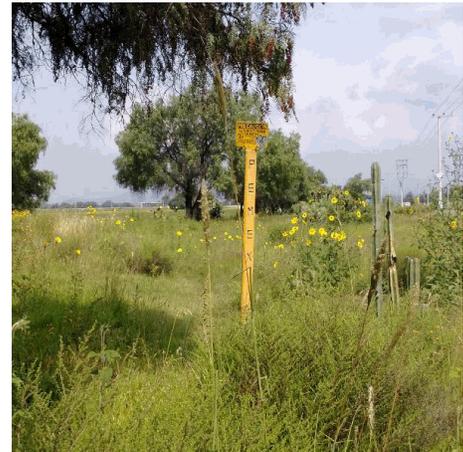
9.- Evidencias:

a) Cruces carreteros: En buen estado

b) Cruces de ferrocarril: ok

4.- Cantidad de tomas de potencial faltantes: 5
