REPORTE DE PATRULLAJE DEL GASODUCTO

SISTEMA:	<u>Molinos Azteca de Chalco, S. A. de C. V.</u>	PERIODO:	<u>Noviembre 2013</u>	REV. 0
LLENADO POR:	<u>Cesar Augusto Hurtado Soto</u>	FRECUENCIA:	<u>MENSUAL</u>	RO-002

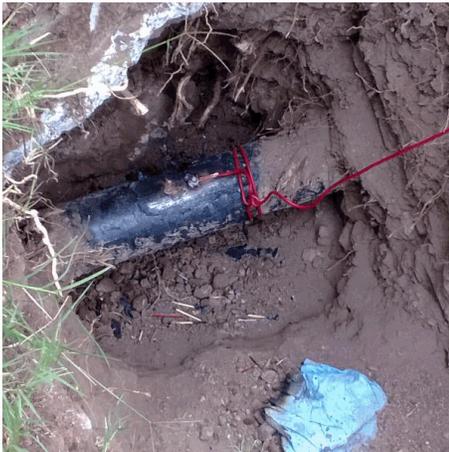
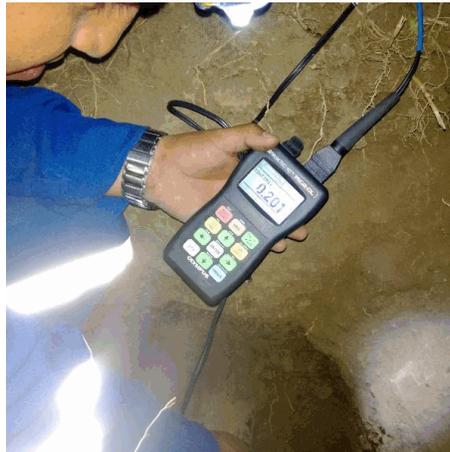
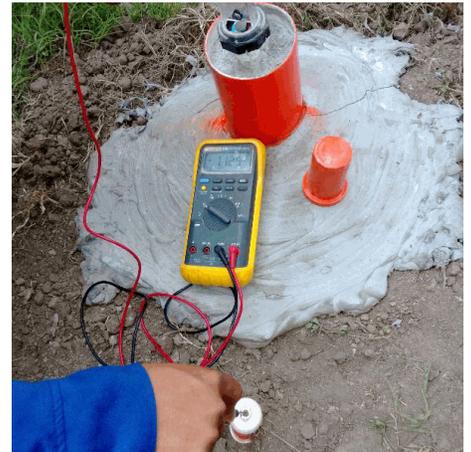
9.- Evidencias:

Se instalan cinco tomas de potencial con ánodos de sacrificio de 32 libras de Magnesio y cerrando el circuito con una shunt para determinar el tiempo de vida aproximado de cada ánodo.
